## Képviselő-testületi előterjesztés

**Makó város helyi jelentőségű védett természeti területeinek védelméről szóló önkormányzati rendelet megalkotása**

II/108-1/2025

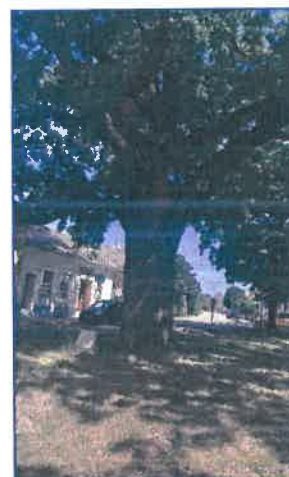
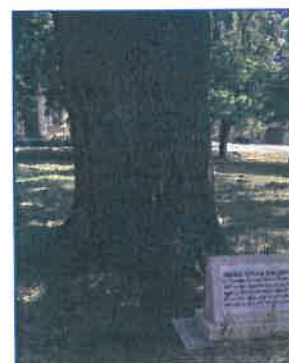
| A gyökérzet és gyökérnyak állapota | |
|---|---|
| <p>Monumentális fa. Elhelyezkedése, mérete, egészségi állapota is igen indokolja a védettséget a kulturális értéken túl is. Idős faként árnyékba került ágain szárazodások jelennek meg, így rendszeres szárazgallyazást igényel. Ágai épület héjazatát érik, ennek okán koronaalakító metszésre van szükség.</p> | |

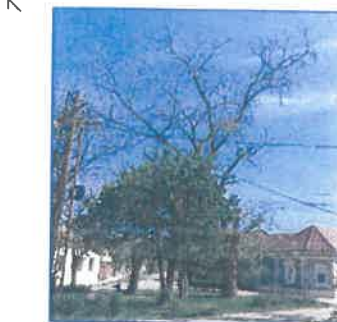
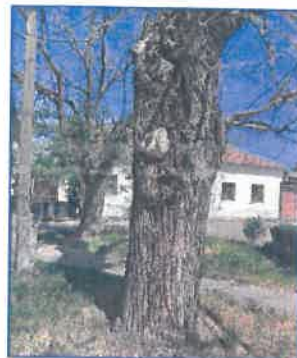
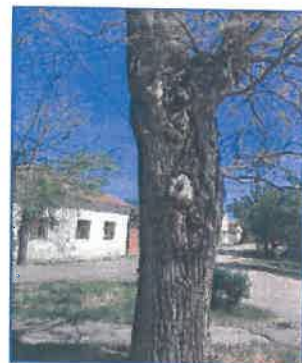
Idős japánakác, a "szokásos" bajokkal: száradó ágak, neonektriás nagy sebek. A neonektria okán akár ki is lehetne vágni, de ez a fafaj igen jól sarjadzik, így érdemes a fenntartásra. Az ifjítás költsége jóval kisebb mint a kivágás-pótlás, az ifjítás után két évvel pedig újra nagy koronát kapunk, melyet egy hajtásválogató nyessel a következő 10-15 évre egy környezetére nem veszélyes, jó ökológiai szolgáltatású fává alakíthatunk.

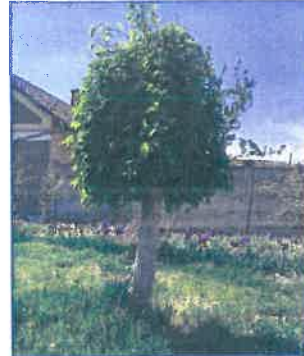
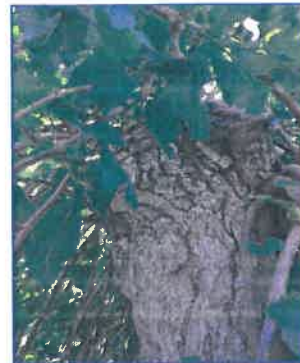
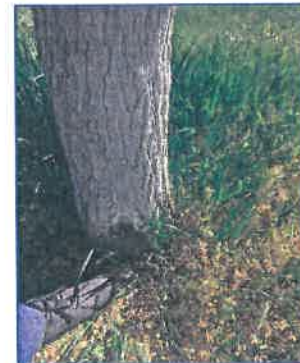
| Kopaszfejre csonkolt erőteljes növekedésű fiatal fa. A gyökfő fölötti seb be fog gyógyulni. Nincs tennivaló a következő években. | |

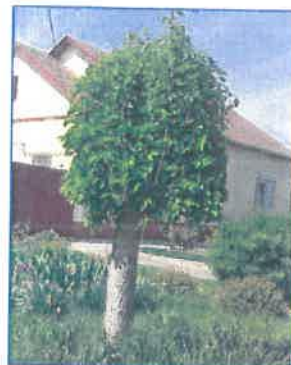
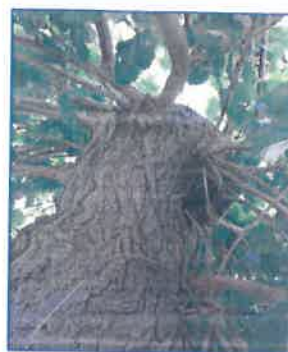
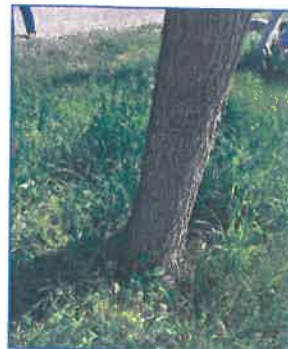
| Kopaszfejre csonkolt erőteljes növekedésű fiatal fa. A gyökfő fölötti seb be fog gyógyulni. Nincs tennivaló a következő években. |

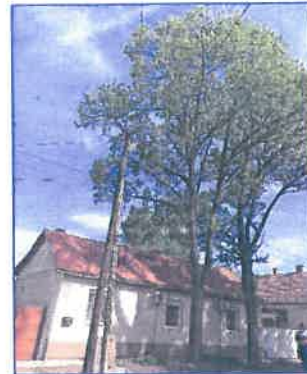
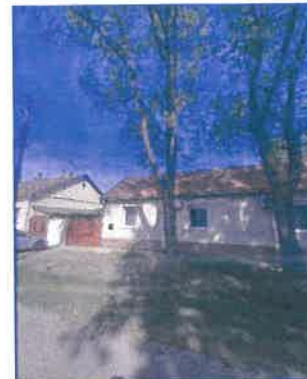
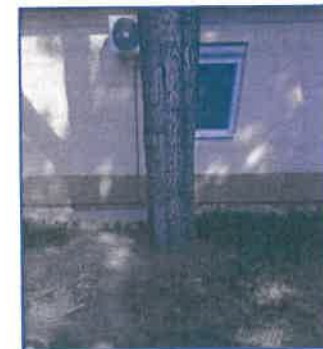
Jól mutató szép fa. Az épület közelsége és az árok karbantartása  
során okozott gyökérsérülések problémát jelentenek.

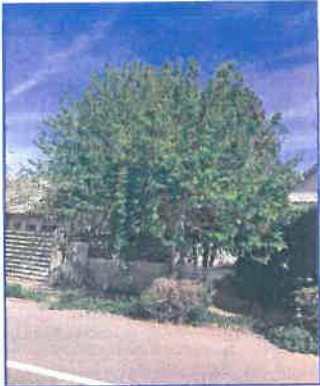
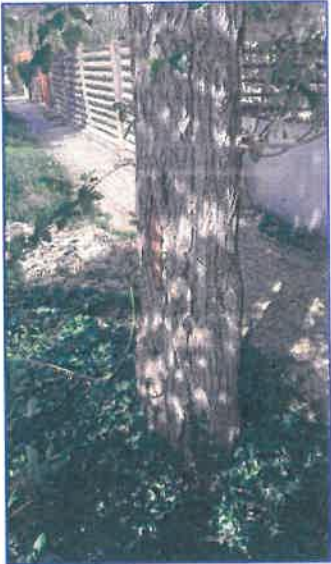
| A gyökérzet és gyökérnyak állapota | |
|---|---|
| Az alapfaj sarjadzása miatt a korona nyesés nélkül a hely adottságait gyorsan kinövi. Az ingatlan tulajdonosa e fasort rendszeresen nyesi. A napégéses törzs kéregelhalását e fafaj begyógyítja, sebkezeléssel ez elősegíthető. | |

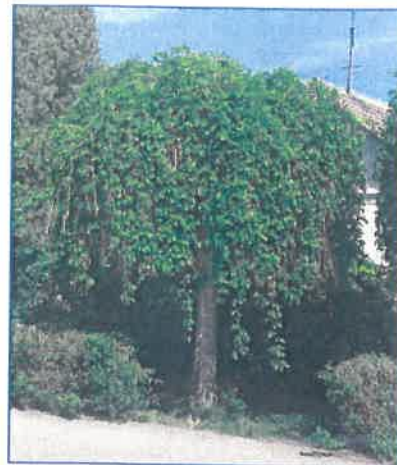
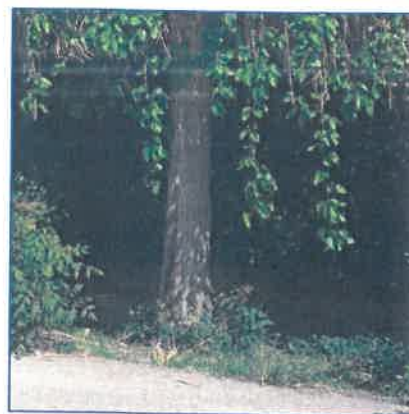
| A koronanyesés eredményeképpen a koronaalapban és a koronában korhadás jelent meg. Mivel a korona kicsi, ez nem lényeges probléma. |

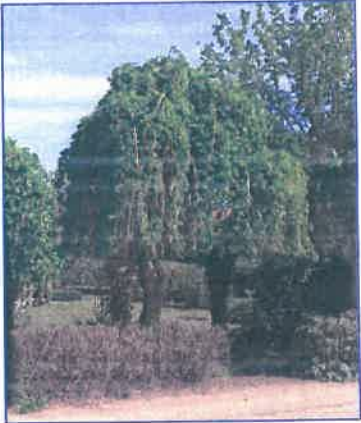
| A gyökérzet és gyökérnyak állapota | |
|---|---|
| A korona nyesése folytán a koronaágakban gombafertőzés alakult ki, de ez a fa kis mérete miatt nem okoz problémát, bár a jövőbeni korát csökkenti. | |

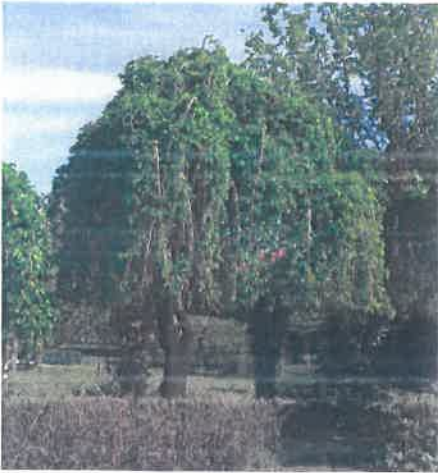
| A korona nyesése folytán a koronaágakban gombafertőzés alakult ki, de ez a fa kis mérete miatt nem okoz problémát, bár a jövőbeni korát csökkenti. |

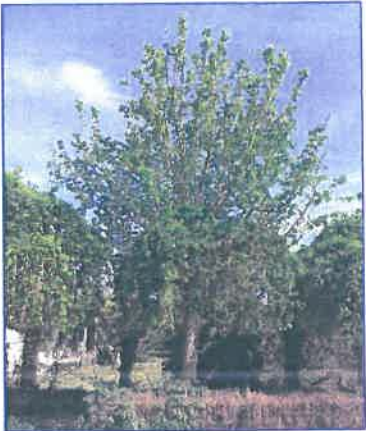
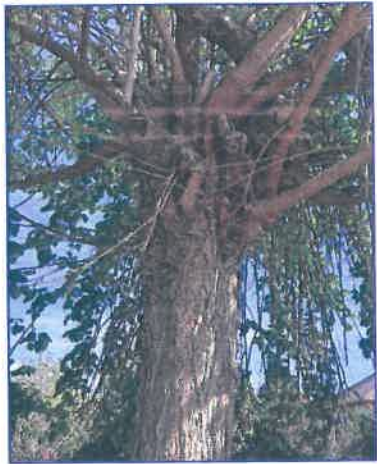
| A korona nyesése folytán a koronaágakban gombafertőzés alakult ki, de ez a fa kis mérete miatt nem okoz problémát, bár a jövőbeni korát csökkentheti. | |

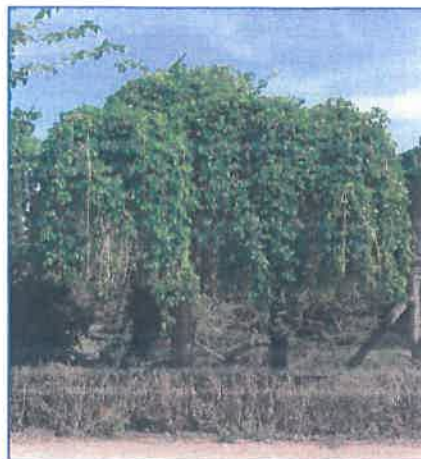
| A korona nyesése folytán a koronaágakban gombafertőzés alakult ki, de ez a fa kis mérete miatt nem okoz problémát, bár jövőendő korát csökkenti. |

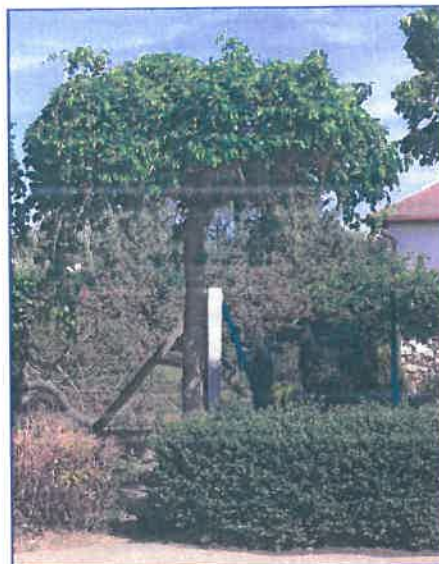
| A szomorú ágak túlnyesettek | |

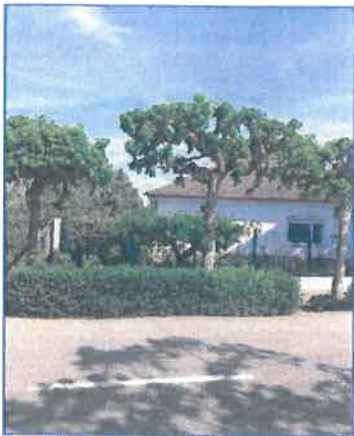
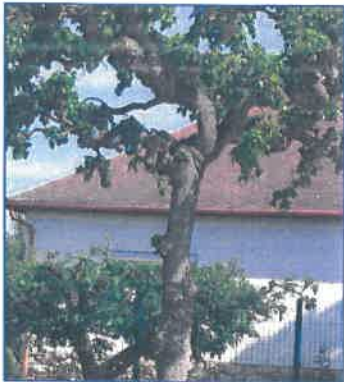
| A koronaágak túlnyesettek | |

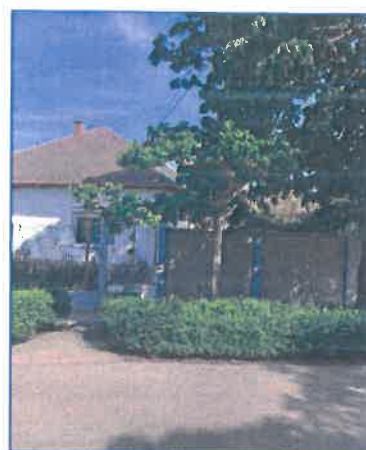
A koronaágak túlnyesettek

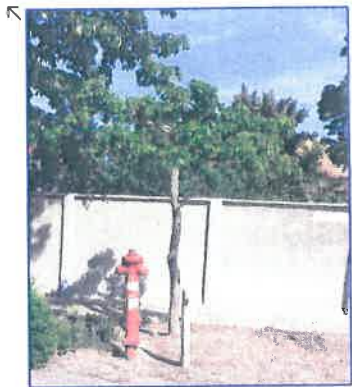
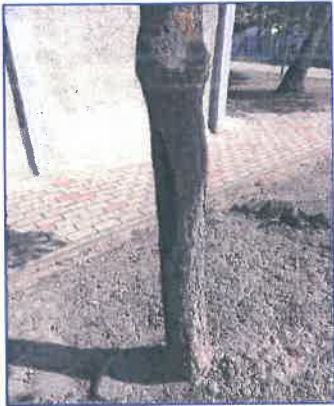
| A korona túlnyesett, a törzsen a seb gyógyulófélben- a gyulladás segítendő. | |

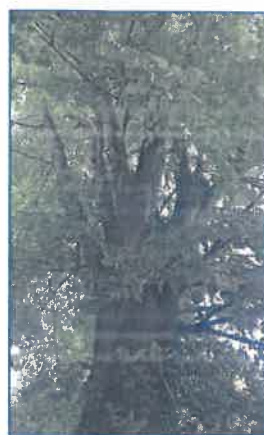
Fajának megfelelő alakú szép fa. Akoronában régi ághely tölcséres korhadása, - e fafaj azt jól elviseli.

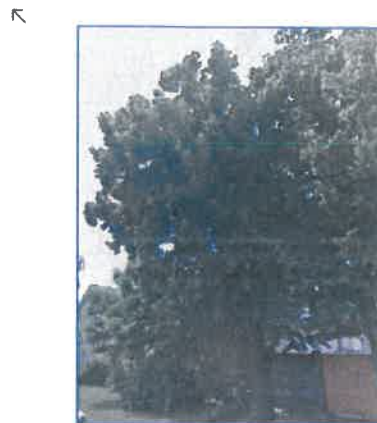
A korábbi koronaalapi nyesés nyomán helyi korhadás található, - e fafaj azt jól elviseli. Fajra jellemző nagy koronája nyesendő.

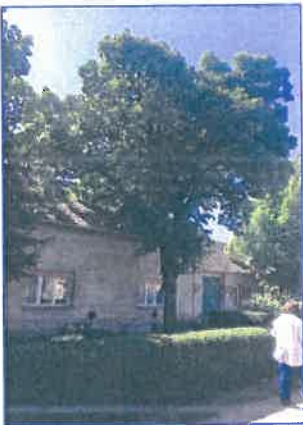
| Fájának megfelelő alakú szép fa. Az épület héjazatát bonthatja, ezért időnként koronája alakítandó. | |

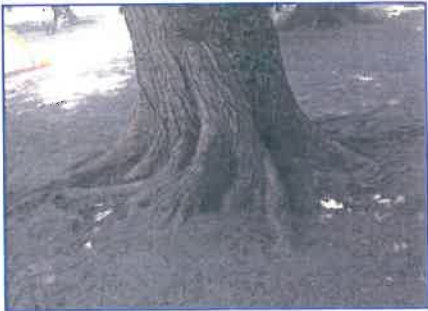
| Közterületi faként ritkán előforduló faj igen szép képviselője. A száraz ágai jelenleg igen veszélyesek. | |

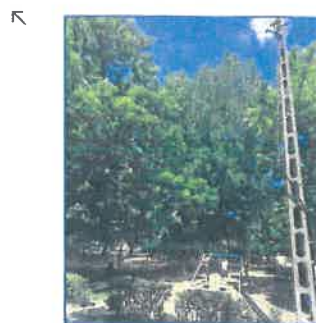
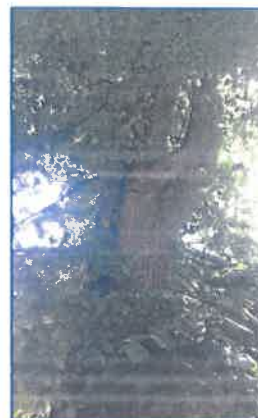
Közterületi faként ritkán előforduló faj igen szép képviselője. A száraz ágai jelenleg igen veszélyesek.

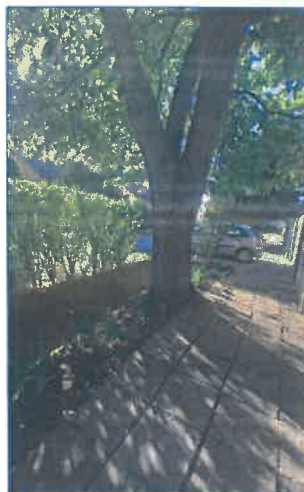
| A gyökérzet és gyökérnyak állapota | |
|---|--|
| Erőtéljes szép fa. Sajnos a hely szűk számára. | |

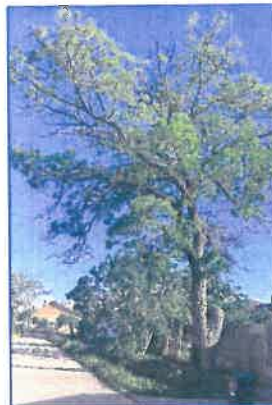
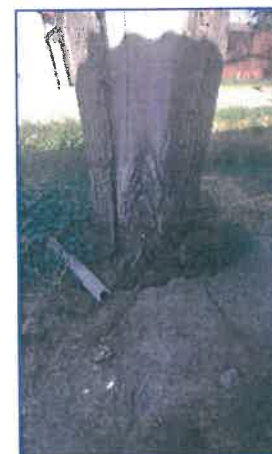
**ezért mielőbbi kivágása és pótlása javasolt.**

Az odú lakott volta miatt a kivágást két ütemben javasoljuk: először a száraz ágak levágásával veszélytelenítés, majd a költési szezon elmúltával kivágás.

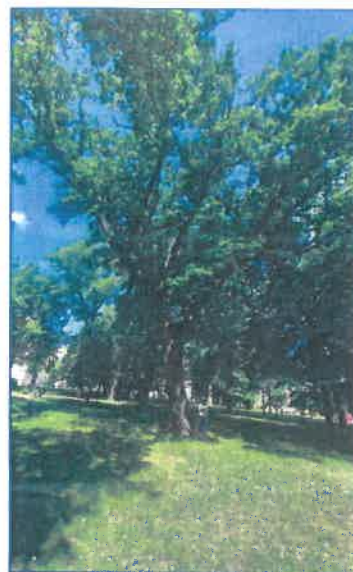
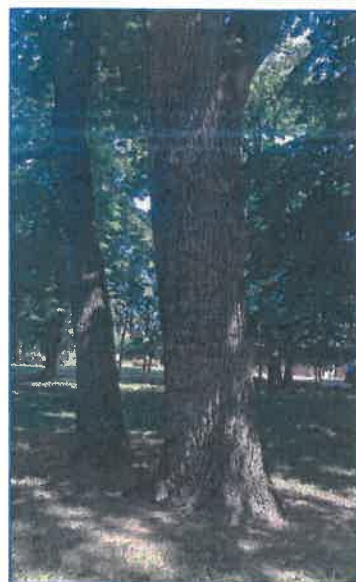
| A gyökérzet és gyökérnyak állapota | |
|---|---|
| A megyeház udvarát díszítő tölgyfák egyike. Az épület hangulatához e fák sokat adnak hozzá, így amíg lehet javasolom fenntartásukat. Elöregedése elindult. A száraz gallyak elsősorban az önmányék miatt alakulnak ki. | |

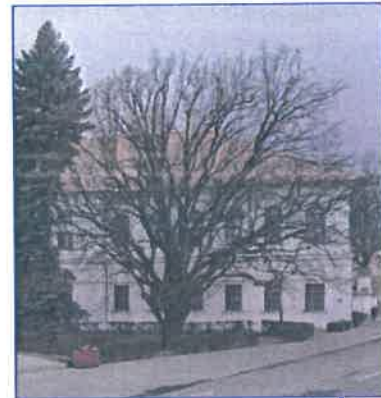
A megyeháza épületének méltó díszé. A száraz ágak az önárnyék következtében alakultak ki.

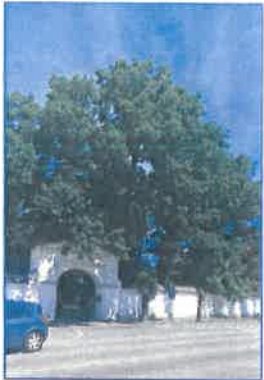
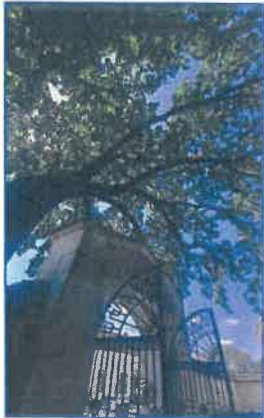
| A megyeház udvarát díszítő tölgyfák egyike. Az épület hangulatához a fák sokat adnak hozzá, így amíg lehet javasolom fenntartásukat.Előregedése elindult. A száraz gallyak elsősorban az önárnyék miatt alakulnak ki. | |

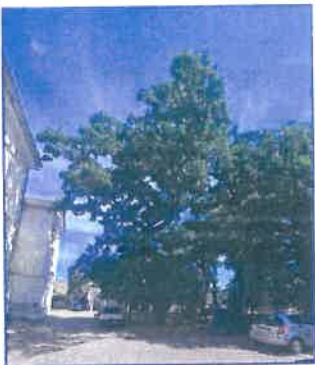
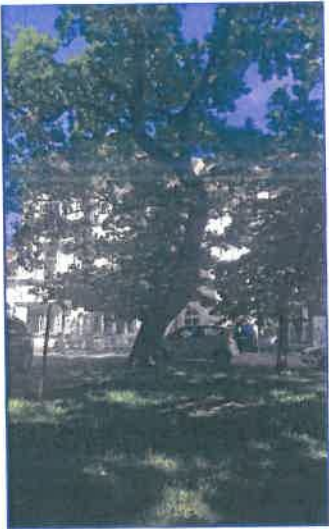
| A gyökérzet és gyökérnyak állapota | |
|---|---|
| A megyeház udvarát díszítő tölgyfák egyike. Az épület hangulatához e fák sokat adnak hozzá, így amíg lehet javasolom fenntartásukat.Előregedése elindult. A száraz gallyak elsősorban az önárnyék miatt alakulnak ki. | |
