### Makó város helyi jelentőségű védett természeti emlékei

## **HELYI JELENTŐSÉGŰ VÉDETT TERMÉSZETI EMLÉKEK ADATLAPJAI**

Fadiagnosztikai adatlap és kezelési javaslat

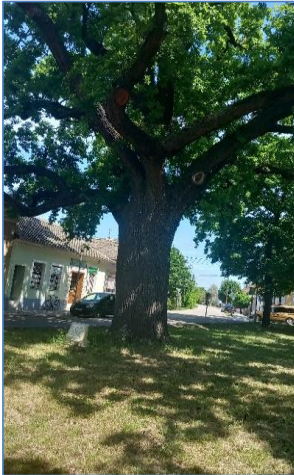
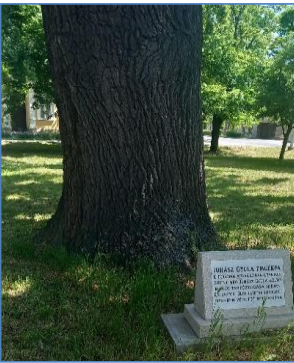
| A gyökérzet és gyökérnyak állapota | |
|---|---|
| Kisméretű károsodás (felszíni sebek). | |
| Monumentális fa. Elhelyezkedése, mérete, egészségi állapota is igen indokolja a védettséget a kulturális értéken túl is. Idős faként árnyékba került ágain szárazodások jelennek meg, így rendszeres szárazgallyazást igényel. Ágai épület héjazatát érik, ennek okán koronaalakító metszésre van szükség. | |

| A fa egészségi állapota és életképessége | |
|---|---|
| KORONAALAKÍTÓ METSZÉS,<br>SZÁRAZGALLYAZÁS | |

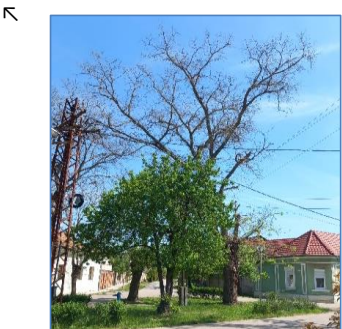
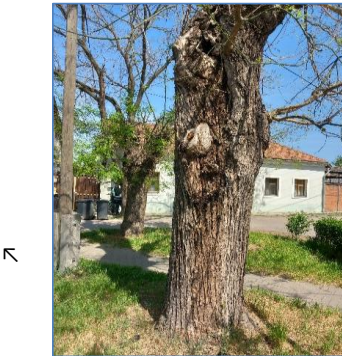
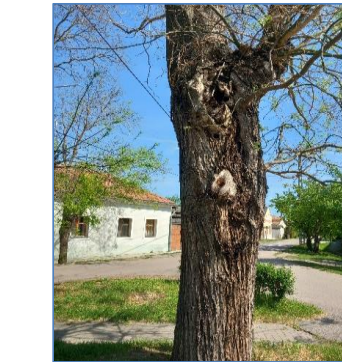
| A törzs erős károsodása<br>(több nagy felületű seb, mély bekorhadások). | |
| A törzs korhadt, odvas, felületén kéregsérülés, kéregleválás, rovar kártétel, gombakártétel, termőtest található. | |
| Almafa rozsdástapló | |
| A korona torz habitusú. Az ágrendszerben villás vázág elágazás, egy pontból kitörő több vázág, sérült vázág, korhadt vázág, száraz ág, ágcsont, gombakártétel, termőtest található. | |
| Idős japánakác, a "szokásos" bajokkal:száradó ágak, neonektrias nagy sebek. A neonektria okán akár ki is lehetne vágni, de ez a fafaj igen jól sarjadzik, így érdemes a fenntartásra. Az ifjítás költsége jóval kisebb mint a kivágás-pótlás, az ifjítás után két évvel pedig újra nagy koronát kapunk, melyet egy hajtásválogató nyesséssel a következő 10-15 évre egy környezetére nem veszélyes, jó ökológiai szolgáltatású fává alakíthatunk. | |

| <b>IFJÍTÁS, SEB, ODU- ES ÜREGKEZELES, KORONAALAKÍTÓ METSZÉS, SZÁRAZGALLYAZÁS, STATIKAI HELYREÁLLÍTÓ GALLYAZÁS</b> |

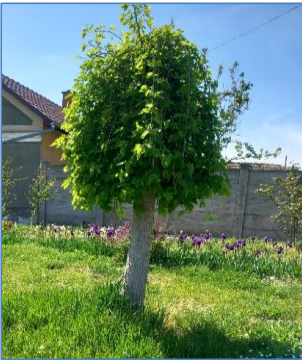
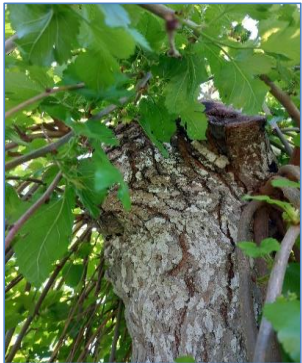
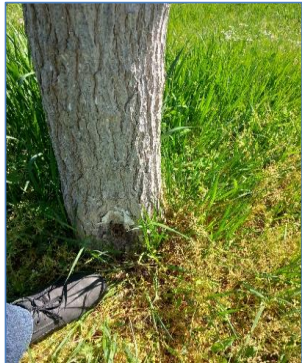
| A gyökérzet és gyökérnyak állapota | |
|---|---|
| A törzs felületén kéregsérülés található. | |
| A korona csonkolt. | |
| Kopaszfejre csonkolt erőteljes növekedésű fiatal fa. A gyökfő fölötti seb be fog gyógyulni. Nincs tennivaló a következő években. | |

| Jelenleg nincs tennivaló |

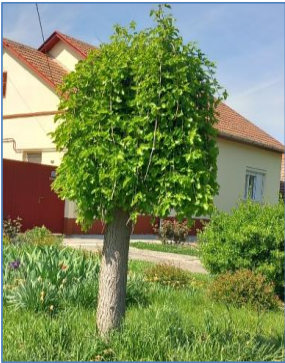
| Kopaszfejre csonkolt erőteljes növekedésű fiatal fa. A gyökfő fölötti seb be fog gyógyulni. Nincs tennivaló a következő években. | |

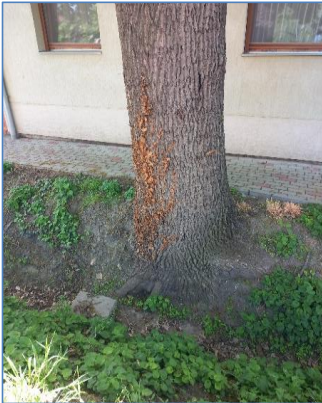
| A gyökérzet és gyökérnyak állapota | |
|---|---|
| A fahely az épület felől túl szűk. Koronaalakító nyeséssel biztonságosan fenntartható. | |

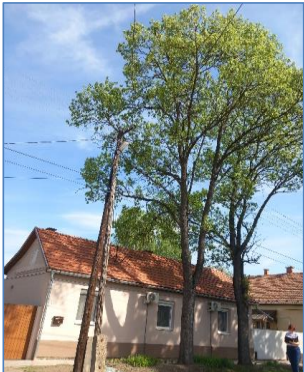
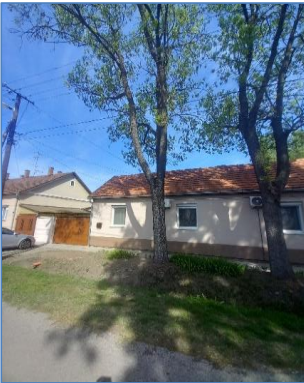
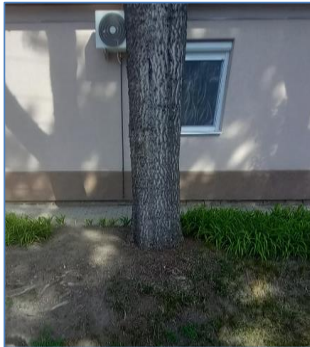
| A gyökérzet és gyökérnyak állapota |
|---|
| Jól mutató szép fa. Az épület közelsége és az árok karbantartása során okozott gyökérsérülések problémát jelentenek. |

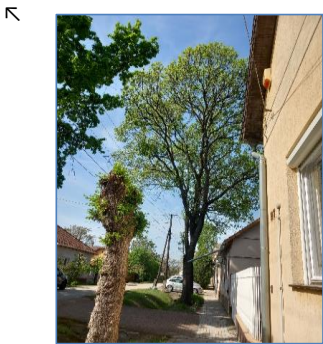
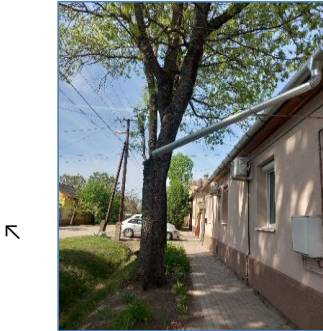
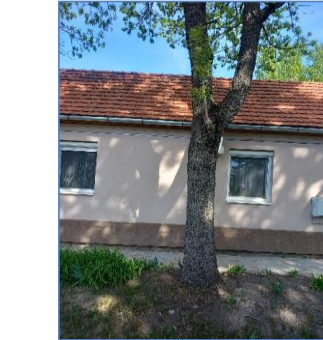
| Mutató fa, mely túl közel van az épülethez, túl keskeny a járda és az árok közötti földszál. A száraz ágak levágásával és koronaalakító nyeséssel még sokáig biztonságosan fenntartható | |

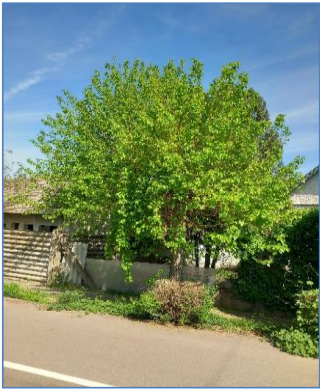
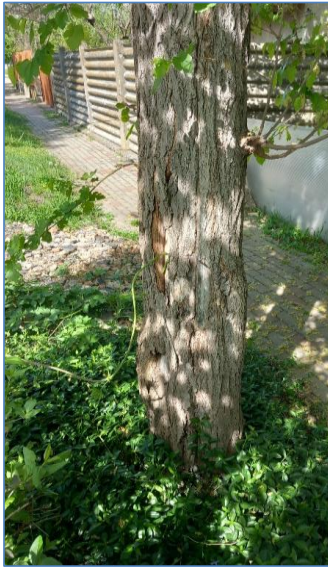
| Az alapfaj sarjadzása miatt a korona nyesés nélkül a hely adottságait gyorsan kinövi. Az ingatlan tulajdonosa e fasort rendszeresen nyesi. A napégéses törzs kéregelhalását e fafaj begyógyítja, sebkezeléssel ez elősegíthető. | |

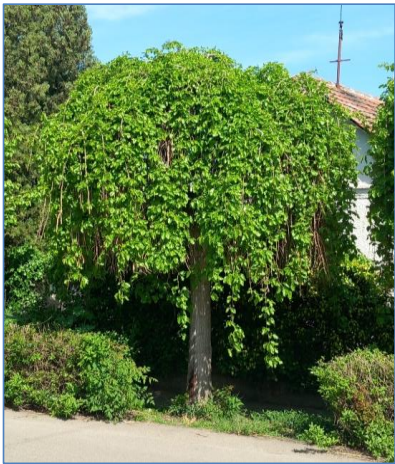
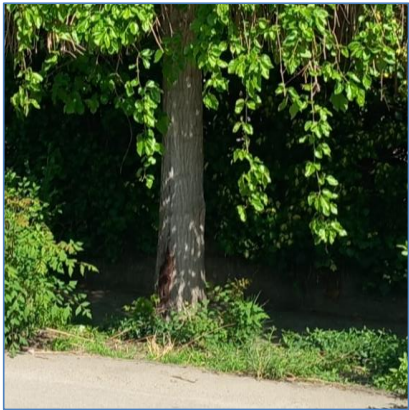
| A koronanyesés eredményeképpen a koronaalapban és a koronában korhadás jelent meg. Mivel a korona kicsi, ez nem lényeges probléma. | |

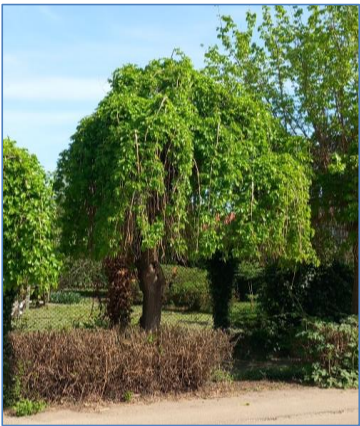
| A korona nyesése folytán a koronaágakban gombafertőzés alakult ki, de ez a fa kis mérete miatt nem okoz problémát, bár a jövőbeni korát csökkenti. | |

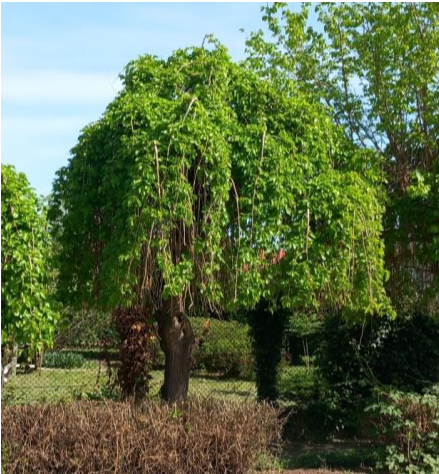
| A korona nyesése folytán a koronaágakban gombafertőzés alakult ki, de ez a fa kis mérete miatt nem okoz problémát, bár a jövőendő korát csökkenti. | |

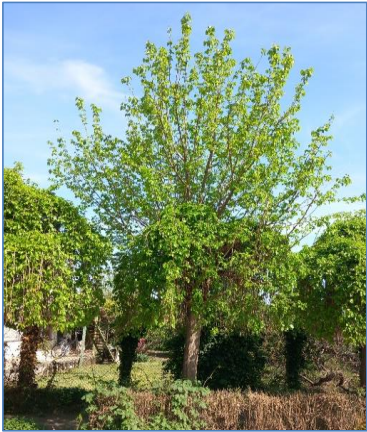
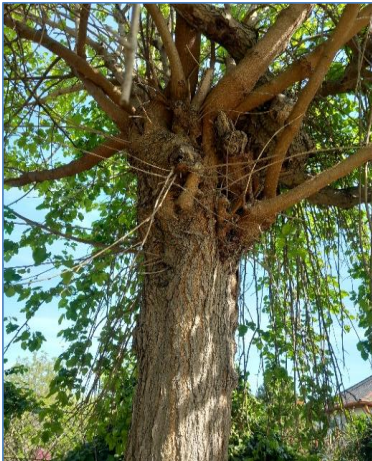
| A gyökérzet és gyökérnyak állapota | |
|---|---|
| A korona nyesése folytán a koronaágakban gombafertőzés alakult ki, de ez a fa kis mérete miatt nem okoz problémát, bár a jövőendő korát csökkenti. | |

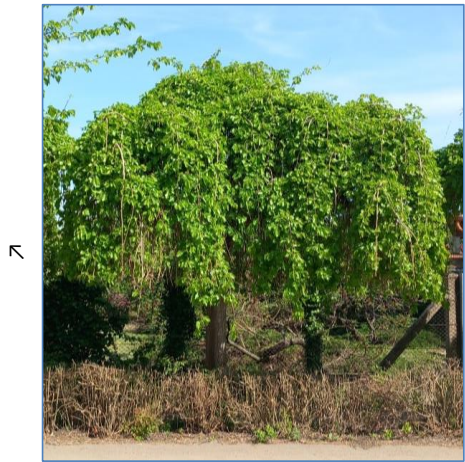
| A korona nyesése folytán a koronaágakban gombafertőzés alakult ki, de ez a fa kis mérete miatt nem okoz problémát, bár jövőendő korát csökkenti. |

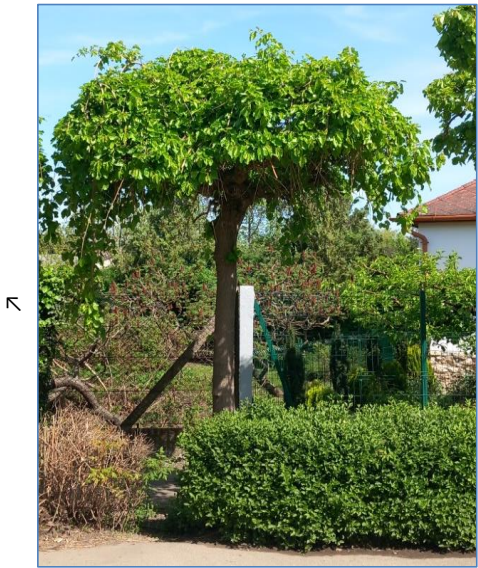
| A szomorú ágak túlnyesettek | |

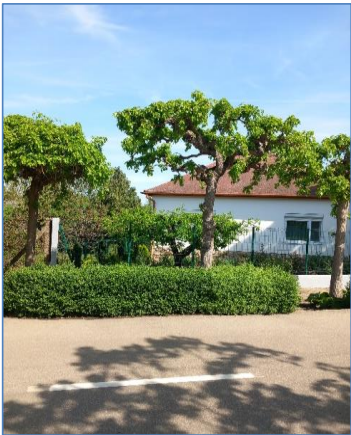
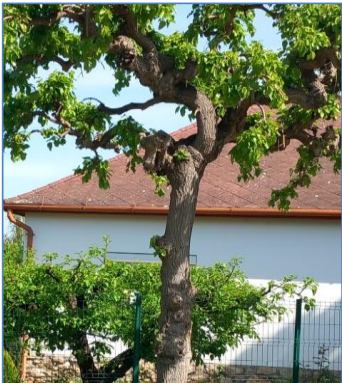
| A koronaágak túlnyeresettek | |

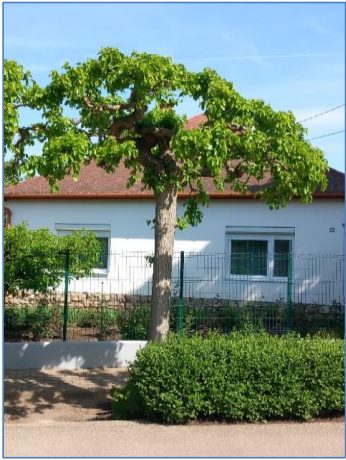
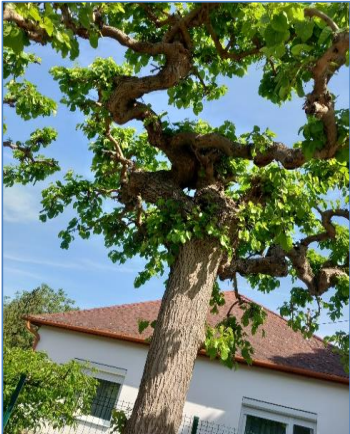
| A korona túlnyесett | |

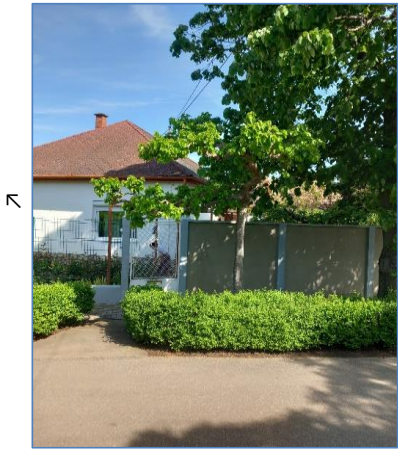
A koronaágak túlnyeresettek

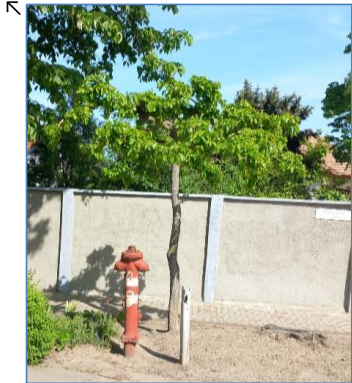
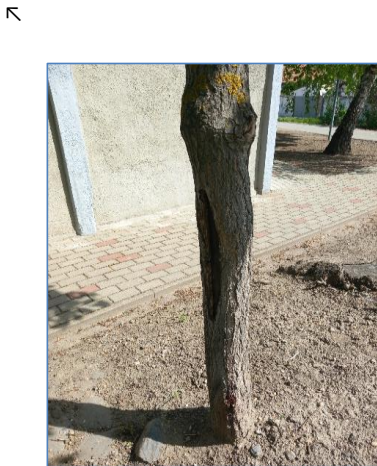
| A korona túlnyest, a törzsön a seb gyógyulófélben- a gyulladás segített. | |

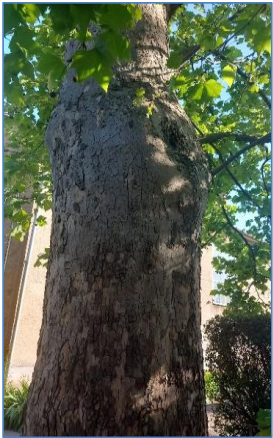
| A gyökérzet és gyökérnyak állapota |
|---|
| Fajának szép képviselője. A külponthasznos ágak zömökebbé tétele szükséges a későbbi koronaágtörések megelőzésére. |

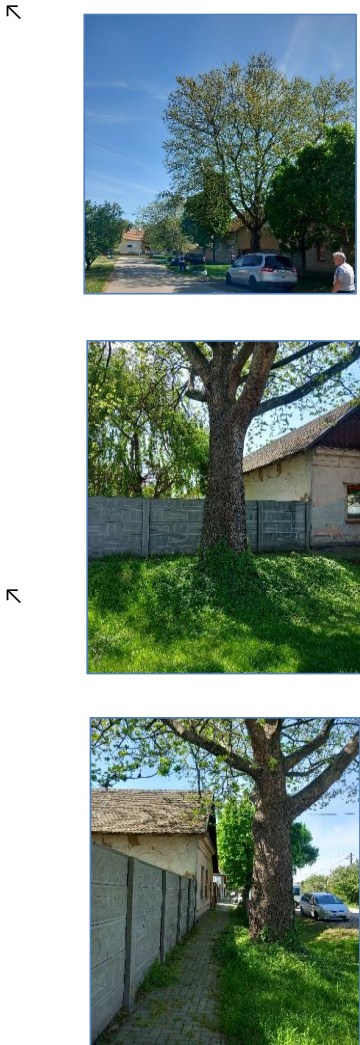
| Fajának megfelelő alakú fa. A szomszéd vállalkozás koronaalakítást kér, hogy a kihelyezett kamerát ne zavarja a belógó ág. Az utcában nem örül mindenki e fa megtartásának. | |

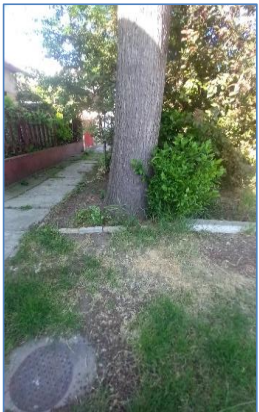
| Fajának megfelelő állapotú fa . 2019-ben erős nyesés történt, melyet a fa kihevert, utána jól sarjad. A sarjágak között válogató nyesést célszerű végezni, mivel e fafaj karcsú ágai igen könnyen törnek. | |

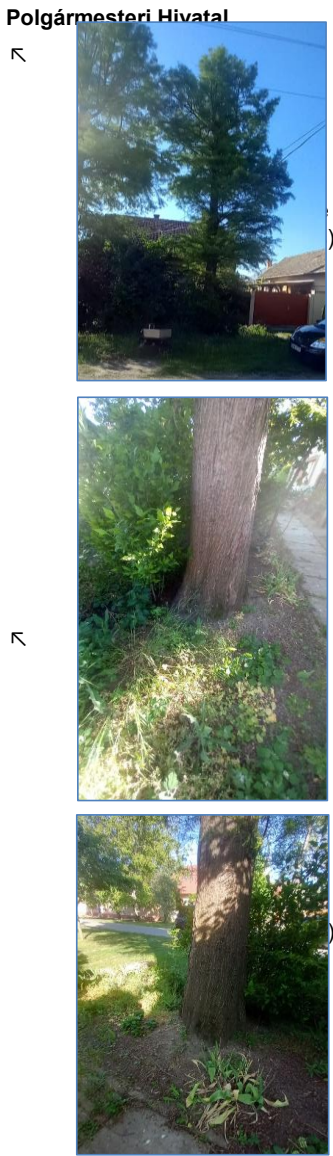
| Fajának megfelelő állapotú fa . 2019-ben erős nyesés történt, melyet a fa kihevert, utána jól sarjad. A sarjágak között válogató nyesést célszerű végezni, mivel e fafaj karcsú ágai igen könnyen törnek. | |

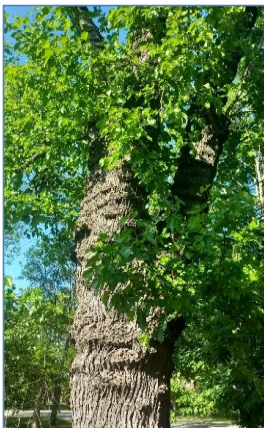
| Idős, sokszor nyesett fa. A koronaágak összekötése nélkül lehasadás veszélye áll fenn. Olcsóbb a koronaágak ifjítása, - e fafaj jól sarjad így az nem okoz problémát. | |

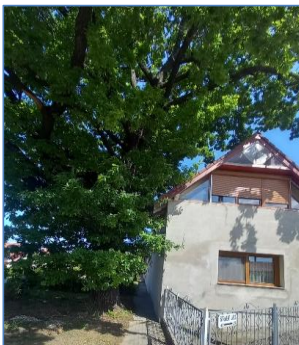
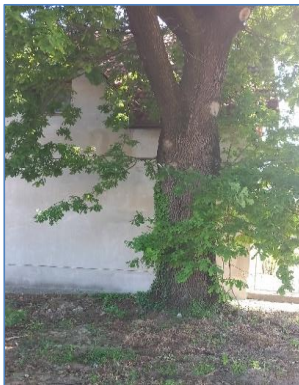
| Szabadállásban hatalmas koronát fejlesztett. Ez egyrészt a ház héjazatát bonthatja, a külponos ágak pedig leszakadásveszélyesek. | |

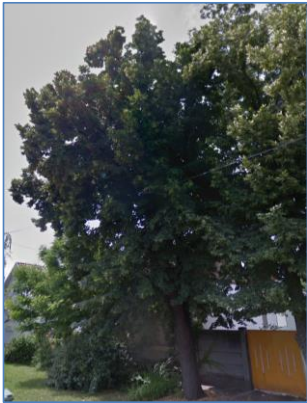
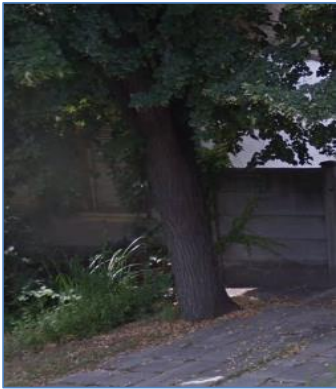
| A korábbi koronaalapi nyesés nyomán helyi korhadás található, - e fafaj azt jól elviseli. Fajra jellemző nagy koronája nyesendő. | |

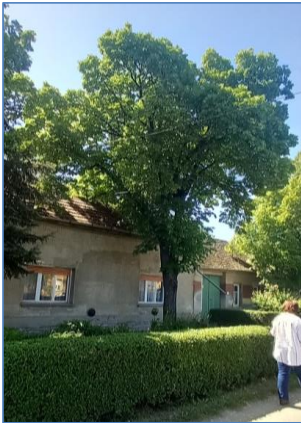
| A gyökérzet és gyökérnyak állapota | |
|---|---|
| Fajának megfelelő alakú szép fa. Az épület héjazatát bonthatja, ezért időnként koronája alakítandó. | |

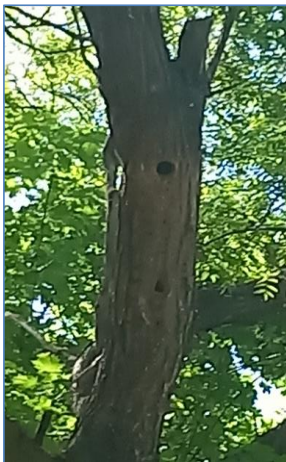
| A temető legnagyobb fája. Elöregedő, sok problémával: száraz ágak, odvas ágak. Mivel a gyökér és a törzs jó és e fafaj igen jól sarjad, veszélytelenítése után még sokáig fenntartható. | |

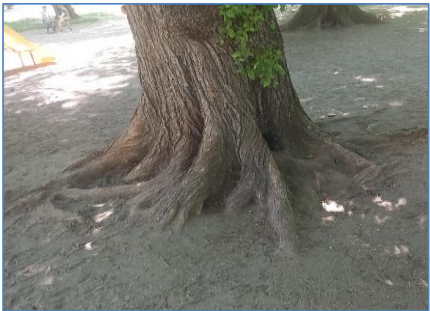
| Közterületi faként ritkán előforduló faj igen szép képviselője. A száraz ágai jelenleg igen veszélyesek. | |

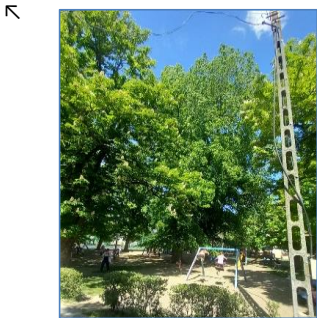
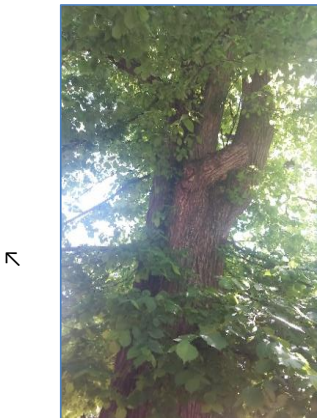
| Közterületi faként ritkán előforduló faj igen szép képviselője. A száraz ágai jelenleg igen veszélyesek. | |

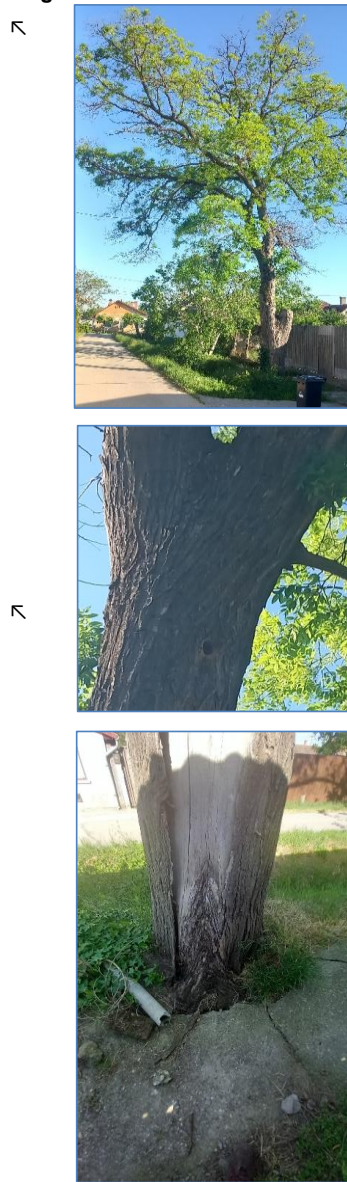
| A fa leromlott állapotú, állapotromlása fő szerkezeti részekre terjed ki. Az évek alatt bekövetkezett káros boitikus és abiotikus hatásoknak köszönhetően, fokozatosan leromló állapotának végstádiumát figyelhetjük meg. Ökológiai hasznossága már minimális, míg a baleseti kockázatának esélye az idő előrehaladtával exponenciálisan növekszik, ezért mielőbbi kivágása és pótlása javasolt. | |

| Az odú lakott volta miatt a kivágást két ütemben javasoljuk: először a száraz ágak levágásával veszélytelenítés, majd a költési szezon elmúltával kivágás. | |

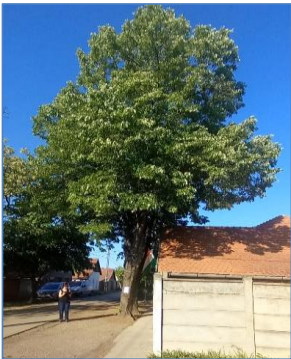
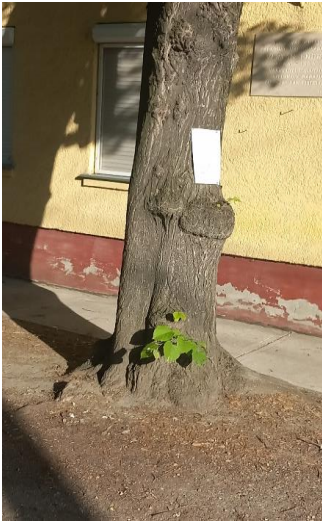
| Nagyméretű, környezetére nézve túlhangsúlyos fa. Száraz ágai a saját árnyékhatás eredményeképpen jöttek létre. A szárazolás és az épületet érő ágak eltávolítása, után nem jelent veszélyt környezetére - majd újra e problémák jelentkeznek. | |

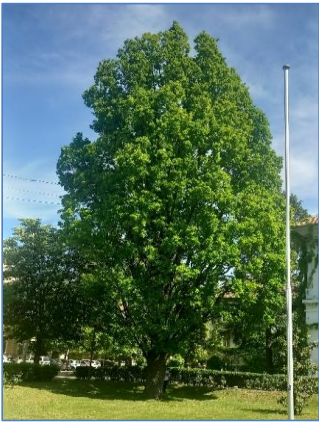
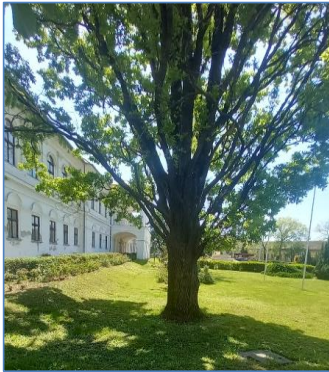
| A gyökérzet és gyökérnyak állapota |
|---|
| A megyeháza épületének méltó dísz. A száraz ágak az önárnyék következtében alakultak ki. |

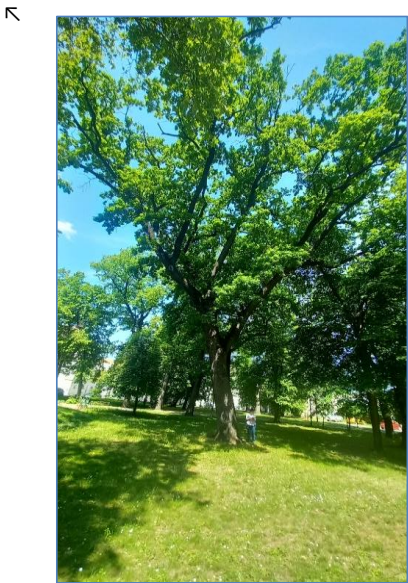
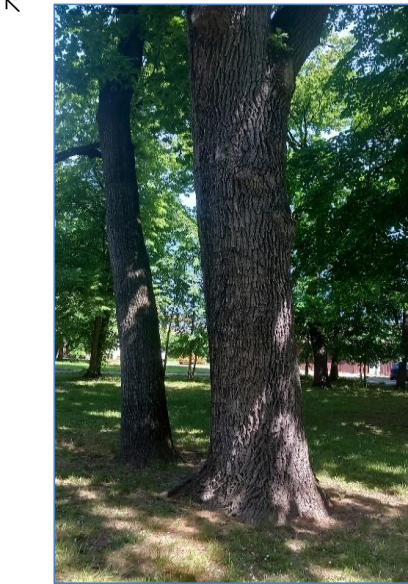
| A megyeház udvarát díszítő tölgyfák egyike. Az épület hangulatához e fák sokat adnak hozzá, így amíg lehet javaslom fenntartásukat.Elöregedése elindult. A száraz gallyak elsősorban az önárnyék miatt alakulnak ki. | |

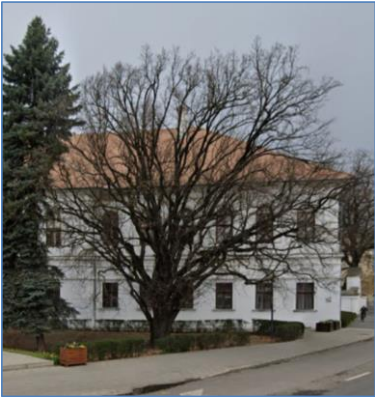
| A megyeháza épületének méltó dísze. A száraz ágak az önárnyék következtében alakultak ki. | |

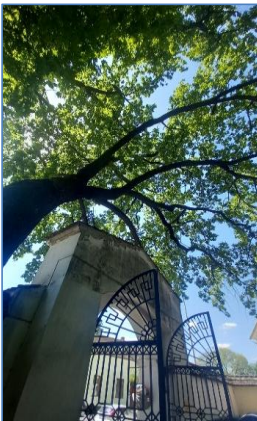
| A gyökérzet és gyökérnyak állapota | |
|---|---|
| A megyeház udvarát díszítő tölgyfák egyike. Az épület hangulatához a fák sokat adnak hozzá, így amíg lehet javasolom fenntartásukat.Előregedése elindult. A száraz gallyak elsősorban az önárnyék miatt alakulnak ki. | |

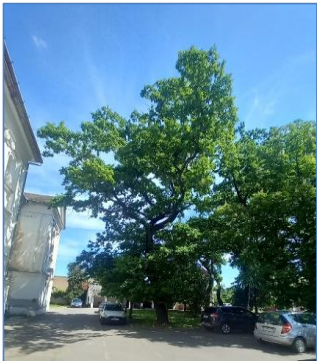
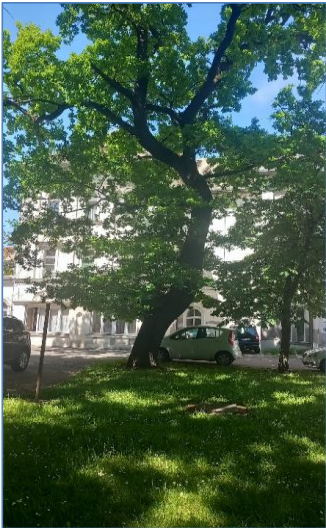
| A gyökérzet és gyökérnyak állapota | |
|---|---|
| A megyeház udvarát díszítő tölgyfák egyike. Az épület hangulatához e fák sokat adnak hozzá, így amíg lehet javasolom fenntartásukat.Előregedése elindult. A száraz gallyak elsősorban az önárnyék miatt alakulnak ki. | |
