# **Makó város közlekedésbiztonsági és forgalomtechnikai hatástanulmánya**

**I. ütem**

**Készítette Mózes Sándor**

**2016. november 8.**

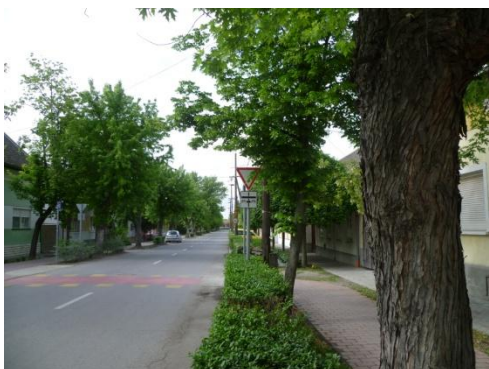
3

A kereszteződésben 19 db közlekedési jelzőtábla került kihelyezésre. A 3. és a 6. képen lévő jelzőtábla takarásban van a fa ágai miatt. A 7. képnél a kerékpárral behajtani tilos tábla felesleges. A 8. képnél hiányzik a kiegészítő jelzés. Az 1. és a 10. képen a tűzcsap melletti kerékpárút jelzőtábla helytelenül van kihelyezve, megtévesztő. A 14. képnél nincs kihelyezve a vasútállomás tájékoztató tábla.

- **3. és 6. kép:** Célszerű a gallyazást elvégezni a láthatóság javítása érdekében.
- **8. kép:** Ki kell helyezni az Árpád utcában a KRESZ 95/c veszélyt jelző táblát a veszélyes hely kezdete előtt 50-100 méterre a kiegészítő jelzéssel.

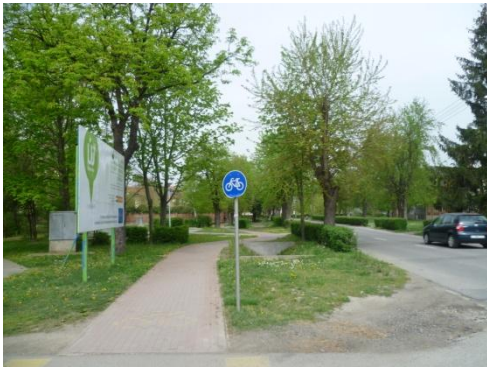
1

A kereszteződésben 4 db közlekedési jelzőtábla került kihelyezésre. A 4. képen a kiegészítő jelzés nem életszerű. Nincs kihelyezve a kerékpárosok keresztirányú közlekedése jelzőtábla az Iskola utcában.

- **1. kép:** A tábla javítása indokolt mivel meg van hajlítva.
- **4. kép:** A kiegészítő jelzés alapján az út folytatódik tovább, valójában nem. Ezért a felső vékony vonal lefestése indokolt az életszerűvé tétel érdekében.

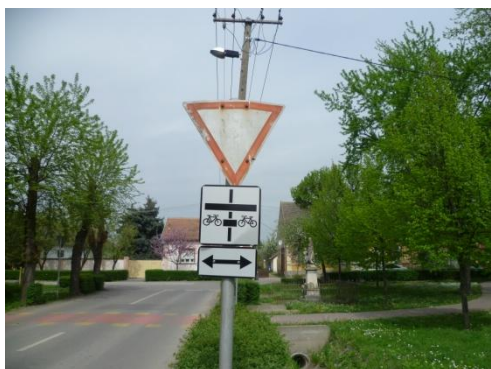
1

A kereszteződésben 5 db közlekedési jelzőtábla került kihelyezésre. Az 1. képen az alsó kiegészítő jelzés felesleges, mivel azt a megállni, illetve a várakozni tilos tábla alá kell kihelyezni. Továbbá mivel az út nem folytatódik tovább a másik jelzés nem életszerű. A 4. képen hiányzik a kerékpárút jelzőtábla. Az 5. képen a kerékpárral behajtani tilos jelzőtábla került kihelyezésre. A 6. képen a kiegészítő jelzésen az úttest folytatódik, ami nem életszerű. A 7. képen hiányzik a kerékpárosok veszélyt jelző jelzés, amely felhívja az úttesten közlekedők figyelmét, hogy fokozottan számolni kell kerékpárosok keresztirányú közlekedésére.

- **1. kép:** Az alsó kiegészítő jelzést le kell szerelni és a felsőt életszerűvé kell tenni, mivel az úttest nem folytatódik, így megtévesztő, lefestése indokolt.

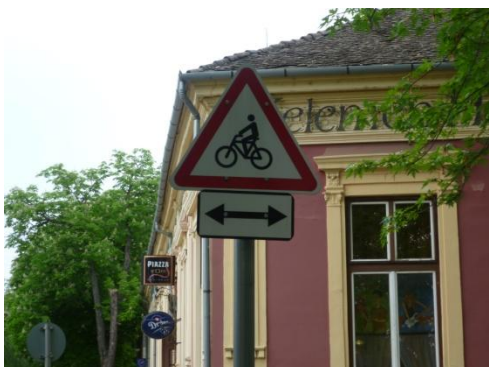
1

A kereszteződésben 10 db közlekedési jelzőtábla került kihelyezésre. Az 1. képnél a kiegészítő jelzés nem szabályos. A 2. képen mindkét kiegészítő jelzés szabálytalan, a tábla magassága nem megfelelő. A 4. képnél a tábla nem látszik teljes terjedelmében. Az 5. képen a kerékpárosok veszélyt jelző tábla alatt lévő kiegészítő jelzés szabálytalan. A 6. képnél a megállni tilos tábla festése megkopott. A 7. képen lévő tábla rossz helyre került kihelyezésre. A 10. képen lévő tábla nem észlelhető egy faág takarása miatt. A 11. tábla el van fordítva, illetve a feleslegesen felragasztott papírt indokolt eltávolítani. A jelzőtáblák magassága nem megfelelőek. (2-3. kép).

- **1. és 5. kép:** Ki kell helyezni a Vörösmarty utcában a KRESZ 95/c veszélyt jelző táblát a veszélyes hely kezdete előtt 50-100 méterre a kiegészítő jelzéssel.

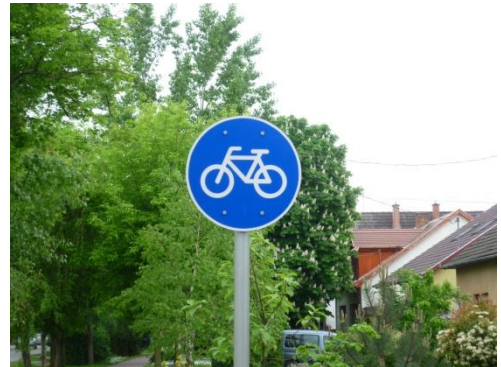
2

A kereszteződésben 3 db közlekedési jelzőtábla került kihelyezésre. A kerékpárút jelzőtáblák jól vannak kihelyezve, jól láthatók (1-2 kép). Az elsőbbségadás kötelező jelzőtábla kopott, a kiegészítő jelzés nem életszerű, mivel a tábla túl távol van az úttesttől, így az előtte lévő fa takarja (3-4 kép). Nincs kihelyezve a kerékpárosok keresztirányú közlekedése jelzőtábla a Zrínyi utcában.

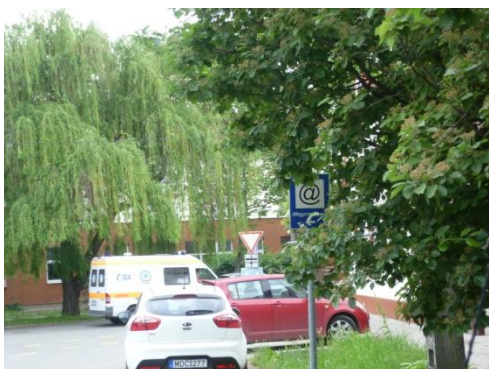
1

A kereszteződésben 7 db közlekedési jelzőtábla került kihelyezésre. Az 1. kép nem szabályos, nincs kihelyezve az Apaffy utcában a kerékpárosok veszélyt jelző és a kiegészítő jelzés. Az 1. és 7. kép alapján a tábla nem észlelhető teljes terjedelmében. A kerékpárút átvezetése az Apaffy utcán kiemelten balesetveszélyes a mentők közlekedése viszonylatában. A kerékpárútra való rálátás erősen korlátozott, a jármű vezetője akkor tudja észlelni a kerékpárost, amikor már a kerékpárúton áll. A 2. képnél a jelzőtábla magassága nem megfelelő.

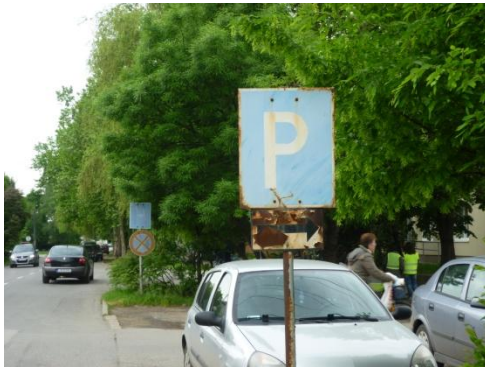
1

A kereszteződésben 7 db közlekedési jelzőtábla került kihelyezésre. Az 1. és 4. képen nem látszik a parkolóhely irányába mutató nyíl, valamint a tábla igen kopott állapotban van. A 3. képen az elsőbbséget szabályozó tábla le van csúszva, nem megfelelő magasságban van felszerelve. Az 5. képen igen kopott a tábla. A 6. képen a mozgáskorlátozottaknak fenntartott helyen az útburkolati jel le van kopva.

- **1. és 5. kép:** A tábla mindenképpen cserére illetve festésre szorul.
- **3. kép:** A táblát szabályosan kell kihelyezni, meg kell igazítani.
- **6. kép:** A rendelőintézet előtt felfestett útburkolati jelet újra kell festeni, valamint ki kell helyezni a mozgáskorlátozottakat szállító járművek részére fenntartott várakozóhely táblát (KRESZ 115/a tábla). Célszerű lenne teljes hosszában az öbölben kijelölni számukra a parkolást.

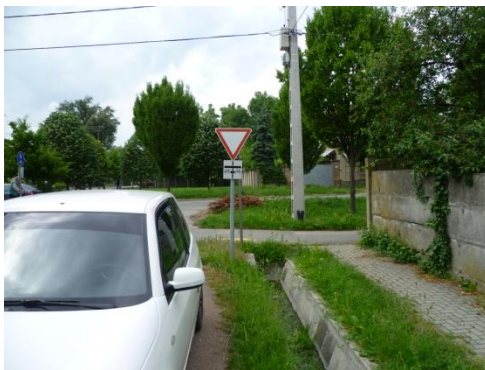
A kereszteződésben 3 db közlekedési jelzőtábla került kihelyezésre. A 3. képen a kiegészítő jelzés nem életszerű.

- **3. kép:** A kiegészítő jelzés felső részét le kell festeni, mivel az út nem folytatódik tovább.

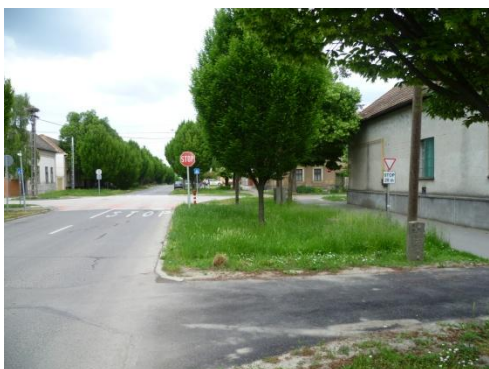
1

A kereszteződésben 17 db közlekedési jelzőtábla került kihelyezésre. Az 1-2. és 5.-6. képnél. nincs kihelyezve a kerékpárosok veszélyt jelentő tábla a kiegészítő jelzéssel együtt. Az 1.-2. képnél nincs kihelyezve a kiegészítő jelzés az elsőbbséget szabályozó tábla alá, hogy a kerékpárosok részére elsőbbséget kell adni. A 7. képen a gyalog-és kerékpárút jelzőtábla nem értelemszerűen van kihelyezve. A Kálvária utca felől érkező kerékpárúton közlekedő kerékpárosok részére a Szép utcán való áthaladáskor nincs kitéve a gyalog és kerékpárút jelzőtábla.

- **1. és 6. kép:** Ki kell helyezni a Szép utca illetve a Kálvária utcában: KRESZ 95/c veszélyt jelző táblát a veszélyes hely kezdete előtt 50-100 méterre a kiegészítő jelzéssel.

- **1. és 2. kép:** Ki kell helyezni a kiegészítő jelzést az állj elsőbbségadás kötelező jelzőtábla alá, hogy a gyalog és kerékpárúton közlekedő kerékpárosoknak is elsőbbséget kell adni.
- **7. kép:** A gyalog és kerékpárút jelzőtáblát tükör alá kellene kihelyezni ezzel a Szép utca irányába közlekedőknek jelezni, hogy hol kell közlekedni a kerékpárosoknak, továbbá ki kell táblázni, hogy aki a Kálvária utcán kíván továbbhaladni a gyalog és kerékpárút jelzőtáblával.

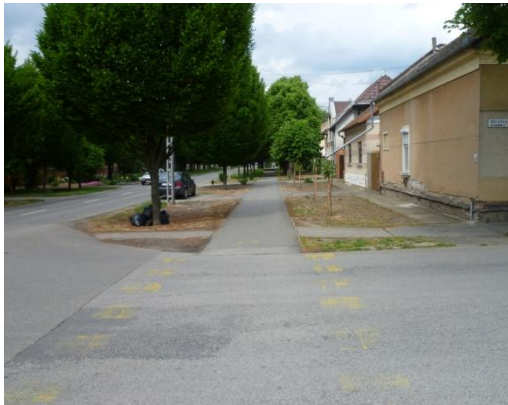
1

A kereszteződésben 7. db közlekedési jelzőtábla került kihelyezésre. Az 1. képnél hiányzik a kerékpárút jelzőtábla, 4. képnél a jelzőtábla kihelyezésének magassága nem megfelelő. Az 5. képen a faág eltakarja a jelzőtáblát, nincs kihelyezve a kiegészítő jelzés az elsőbbséget szabályozó tábla alá a kerékpárút kereszteződése miatt.

- **1. kép:** A hiányzó kerékpárút tábla kihelyezése KRESZ 13§ (1) bekezdés 26-os ábra

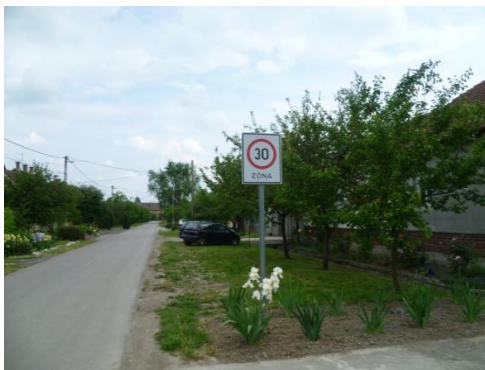
3

A kereszteződésben 5 db közlekedési jelzőtábla került kihelyezésre. A 4. képen a jelzőtábla magassága nem megfelelő, a kiegészítő jelzés nem életszerű, kopott az elsőbbséget szabályozó tábla. A 3. kép a Móricz Zsigmond utca felől érkező járművek vezetői részére nincs kihelyezve a kerékpárosok veszélyt jelző és a kiegészítő jelzőtábla.

- **3. kép:** Ki kell helyezni a Móricz Zsigmond utca irányából a Kálvária utca irányába: KRESZ 95/c veszélyt jelző táblát a veszélyes hely kezdete előtt 50-100 méterre a kiegészítő jelzéssel.

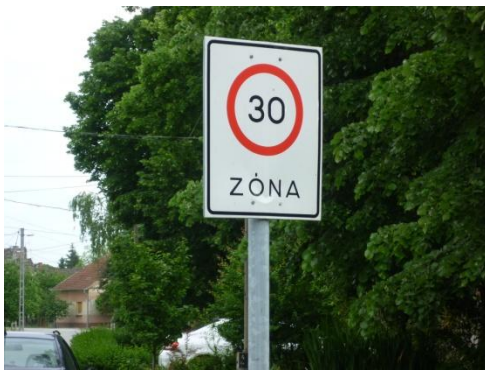
3

A kereszteződésben 5 db közlekedési jelzőtábla került kihelyezésre. A 2. és 3. képen a jelzőtábla el van fordítva. A 4. képen a jelzőtábla túl alacsonyan van, illetve az elsőbbséget szabályozó tábla kopott, aminek a kiegészítő jelzése nem életszerű. A 4. képen a Kürt utca felől a Kálvária utca irányába érkező járművek vezetői részére nincs kihelyezve a kerékpárosok keresztirányú közlekedését jelző jelzőtábla.

- **2. és 3. kép:** A tábla megfelelő helyreállítása indokolt
- **4. kép:** Olyan helyen, ahol gyalogos és /vagy kerékpáros közlekedés van a tábla legalsó élének legalább 2.25 méter magasságban kell lenni, így javasolt megfelelő magasságba helyezése. Az elsőbbséget szabályozó jelzőtábla cseréje, vagy festése szükséges, illetve életszerűvé kell tenni a kiegészítő jelzést, mivel az út nem folytatódik tovább. Ki kell helyezni a Kürt utca irányából a Kálvária utca irányába közlekedők részére a KRESZ 95/c veszélyt jelző táblát a veszélyes hely kezdete előtt 50-100 méterre a kiegészítő jelzéssel.

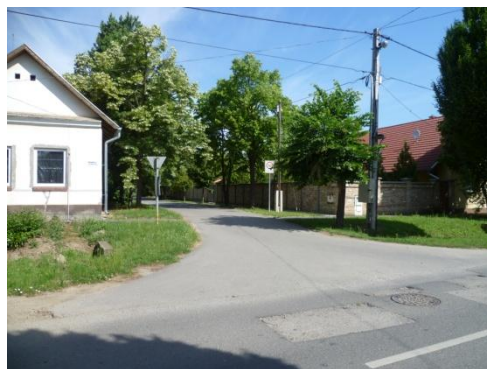
2

A kereszteződésben 3 db közlekedési jelzőtábla került kihelyezésre. A 2. képen a jelzőtábla nem látszik. A 3. képen az elsőbbséget szabályozó tábla kopott, a korlátozott sebességi övezet vége tábla el van fordítva, illetve a tábla kihelyezésének magassága nem megfelelő.

- **2. kép:** A gallyazás indokolt a tábla észlelhetősége érdekében.
- **3. kép:** Olyan helyen, ahol gyalogos és/vagy kerékpáros közlekedés van a tábla legalsó élének legalább 2.25 méter magasságban kell lenni, így javasolt megfelelő magasságba helyezés. Az elsőbbséget szabályozó tábla festése, illetve cseréje indokolt, valamint a korlátozott sebességi övezet vége táblát meg kell igazítani.

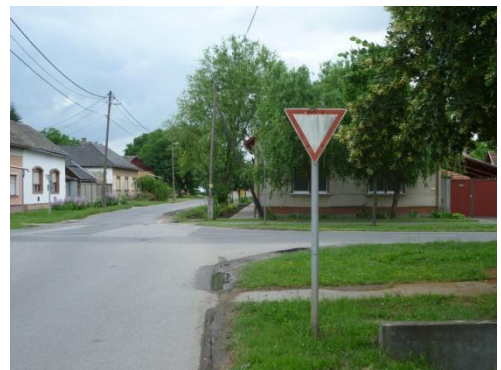
A kereszteződésben 4 db közlekedési jelzőtábla került kihelyezésre. A 4. képnél a Sírkert utcában nincs kihelyezve a kerékpárosok keresztirányú forgalma veszélyt jelző tábla, valamint az elsőbbséget szabályozó tábla alá a kiegészítő jelzés.

- **4. kép:** Ki kell helyezni a Sírkert utca mindkét forgalmi irányba a KRESZ 95/c veszélyt jelző táblát a veszélyes hely kezdete előtt 50-100 méterre a kiegészítő jelzéssel. A tábla alá ki kell helyezni a kiegészítő jelzést, úgy hogy az alsó lesz a hosszabb és a felső pedig a kerékpáros rövidebb.

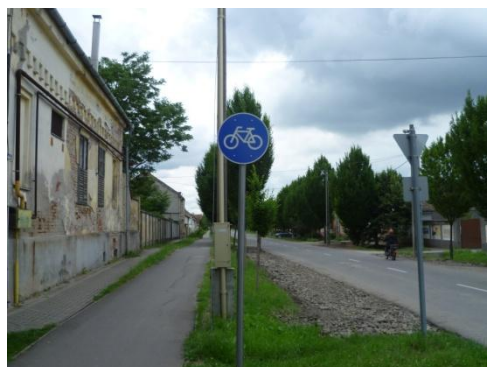
2

A kereszteződésben 15 db közlekedési jelzőtábla került kihelyezésre. A 2. képnél a Kálvária és a Szikszai utcában nincs kihelyezve a kerékpáros veszélyt jelző tábla és kiegészítő jelzés. A 8. képnél az elsőbbséget szabályozó jelzőtábla kopott. A 9. képnél nem életszerű a kiegészítő jelzés. A 16. képen a gyógyszertár előtt nincs kihelyezve a kerékpárút kezdete tábla.

- **2. kép:** Ki kell helyezni a Kálvária, illetve a Szikszai utcában: KRESZ 95/c veszélyt jelző táblát a veszélyes hely kezdete előtt 50-100 méterre a kiegészítő jelzéssel.

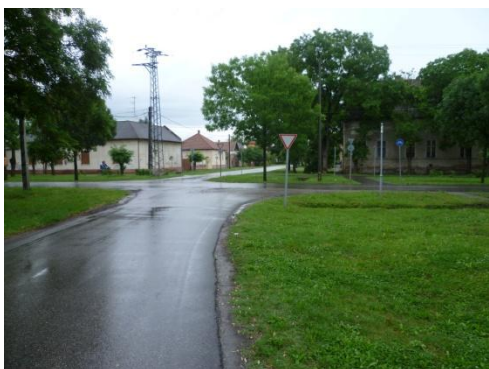
1

A kereszteződésben 11 db közlekedési jelzőtábla került kihelyezésre. Az 1. kép az elsőbbséget szabályozó jelzőtábla alól hiányzik a kiegészítő jelzés, valamint a kerékpárosok kötelező haladási irányt jelző tábla. A 2. képnél a Gyöngy utcában nincs kihelyezve a kerékpárosok veszélyt jelző tábla. A 6. képen nem lehet eligazodni a kerékpár utak vonatkozásában. A 9. és 10. képnél a jelzőtábla meg van rongálódva, valamint takarja a fa. A 11. képnél nem életszerű a kiegészítő jelzés.

- **1. kép:** Ki kell helyezni az elsőbbségadás kötelező jelzőtábla alá a kiegészítő jelzést, valamint életszerűen (csak egyenesen) a kerékpárosok kötelező haladási irányát mutató kiegészítő táblát.

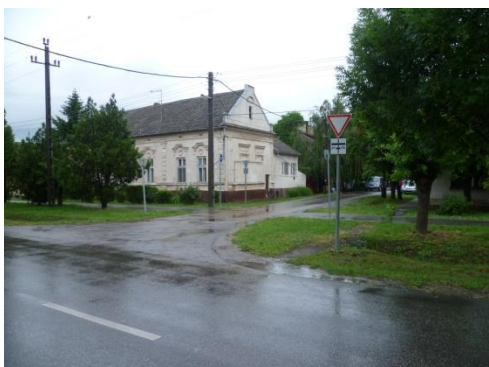
1

A kereszteződésben 5 db közlekedési jelzőtábla került kihelyezésre. Az 1. képnél lévő tábla nem életszerű, mert csak a kerékpár utat keresztezi az út. A 2. képnél a Gyóni Géza utcában nincs kihelyezve a kerékpárosok veszély- és a kiegészítő jelző tábla. A 7. képnél nem életszerű a kiegészítő jelzés, mivel az út nem folytatódik tovább. Az 5. képnél a jelzőtábla kopott és az oszlop meg van hajlítva.

- **1. kép:** Életszerűvé kell tenni a kiegészítő jelzést, a felső vastag vonalat le kell festeni.

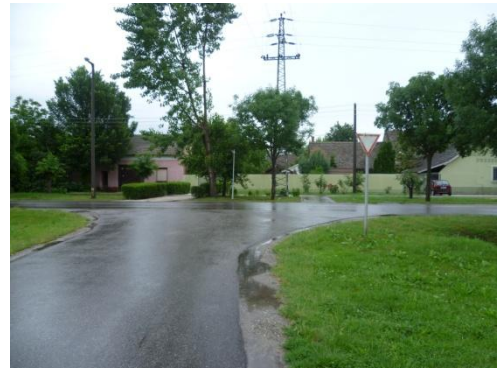
2

A kereszteződésben 1 db közlekedési jelzőtábla került kihelyezésre. A kerékpárút és az úttest kapcsolódása nincs leszabályozva.

- **2. kép:** Az elsőbbséget szabályozó jelzőtábla alá ki kell helyezni a kerékpárosok kötelező haladási irányát jelző kiegészítő jelzést, ahol csak egyenesen folytathatják útjukat.

- **2. kép:** Ki kell helyezni a kerékpáros veszélyt jelző táblát a Vásárhelyi utca mindkét irányában.

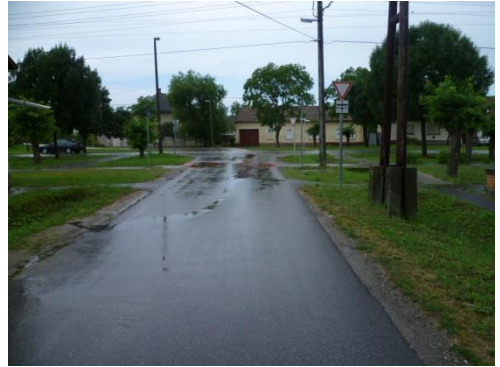
2

A kereszteződésben 6 db közlekedési jelzőtábla került kihelyezésre. A 2. képnél a Luther utcában nincs kihelyezve a kerékpárosok veszélyt jelző tábla. A 3. és 4. képen a jelzőtábla kihelyezésének magassága nem megfelelő, nincs kihelyezve a kerékpárosok részére a kötelező haladási irány jelzőtábla. Az 5. képen nem életszerű a kiegészítő jelzés. A 8. képnél a jelzőtábla felújításra szorul, deformálódott.

- **2. kép:** A Luther utcában ki kell helyezni a KRESZ 95/c veszélyt jelző táblát a veszélyes hely kezdete előtt 50-100 méterre a kiegészítő jelzéssel.

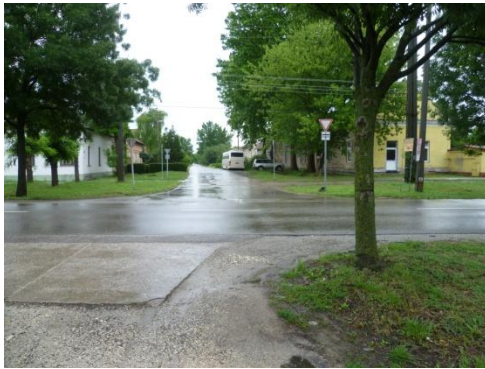
1

A kereszteződésben 5 db közlekedési jelzőtábla került kihelyezésre. Az 1. képnél nem életszerű a kiegészítő jelzés. A 2. képnél a Jókai utcában nincs kihelyezve a kerékpárosok veszélyt jelző tábla a kiegészítő jelzéssel.

- **1. kép:** Az elsőbbséget szabályozó jelzőtábla alatt lévő kiegészítő jelzést életszerűvé kell tenni, a felső vastag vonalat le kell festeni.

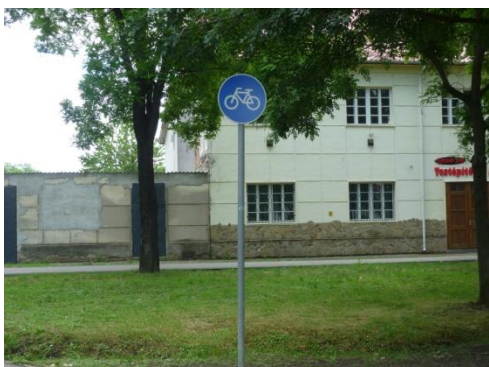
1

A kereszteződésben 6 db közlekedési jelzőtábla került kihelyezésre. Az 1. és a 3. képnél nincs kihelyezve a kerékpáros útirányjelző tábla. Az 5. és 6. képen a tábla magassága nem megfelelő. A 8. képnél nincs kihelyezve a kerékpárosok részére a kötelező haladási irányt jelző táblát.

- **1. és 3. kép:** Ki kell helyezni a kerékpáros útirányjelző táblát.

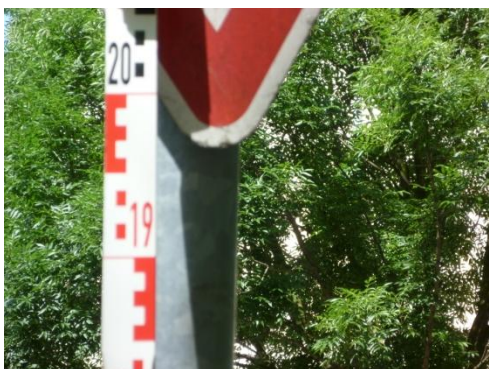
1

A kereszteződésben 4 db közlekedési jelzőtábla került kihelyezésre. Az 1. és 6. képen a kereszteződésben a jelzőtábla magassága nem megfelelő, illetve fa ágai takarják a jelzéseképet. A 2. képnél az elsőbbséget szabályozó tábla alól hiányzik a kiegészítő jelzés. A 4. képen nincs kihelyezve a kerékpárút jelzőtábla. Az 5. képnél a kiegészítő jelzés nem életszerű. A 8. képen a jelzőtábla túl messze van az úttesttől, illetve a Bocskai utcában nincs kihelyezve a kerékpárosok veszélyt jelző tábla a kiegészítő jelzésekkel.

- **1. és 6. kép:** A jelzőtáblát megfelelő magasságba kell kihelyezni, a fát le kell gallyazni a láthatóság érdekében.
- **2 kép:** Az elsőbbséget szabályozó jelzőtábla alatt lévő kiegészítő jelzést életszerűvé kell tenni, a felső vastag vonalat le kell festeni.

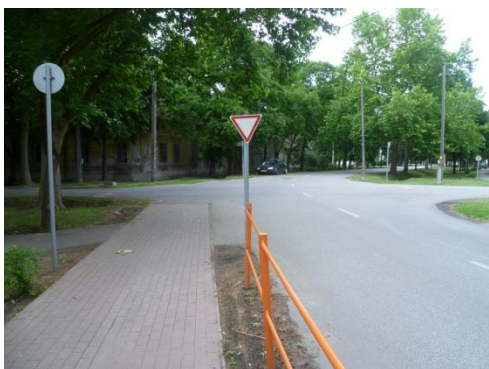
3

A kereszteződésben 11 db közlekedési jelzőtábla került kihelyezésre. Az 1. képen a fa lombozata miatt a jelzőtábla nem látszik, illetve hiányzik a kiegészítő jelzése. A 3. képnél a tábla alacsonyan van kihelyezve, emellett nincs leszabályozva, hogy a kerékpárosok merre közlekedhetnek tovább. Nincs kihelyezve a kerékpáros útirány jelző tábla. A 7. és 9. képen a jelzőtábla el van fordítva, és túl messze van kihelyezve a kerékpárút vége tábla. A 11. képen túl alacsonyan van kihelyezve a tábla. A 14. képnél a gyalogosok veszélyt jelző tábla el van fordítva, illetve túl alacsonyan van, és messze is van kihelyezve az úttest szélétől. Emellett nincs kihelyezve a kerékpáros veszélyt jelző tábla a Deák Ferenc utca és a Návay Lajos tér irányából, illetve a Vásárhelyi utcában. A 11. képen vége van a kerékpárútnak, akkor vele szemben is ki kell helyezni a kerékpárút vége táblát. Nincs kihelyezve a kerékpáros útirányt jelző tábla.

- **3. kép:** Az elsőbbséget szabályozó jelzőtáblán 90 fokot fordítani kell balra. A kerékpáros útirányjelző táblát ki kell helyezni értelemszerűen az elsőbbséget szabályozó jelzőtábla alá.

- **3., 11. és 14. kép:** Olyan helyen, ahol gyalogos és /vagy kerékpáros közlekedés van a tábla legalsó élének legalább 2.25 méter magasságban kell lenni. Megfelelő magasságba helyezés.
- **7., 9. és 14. kép:** Vissza kell fordítani értelemszerűen a jelzőtáblákat. A kerékpárút vége tábla felesleges, le kell szerelni, mivel a kerékpárút folytatódik tovább és csak itt van kihelyezve.

- **3. és 16. kép:** Ki kell helyezni a Vásárhelyi utca mindkét irányában a KRESZ 95/b veszélyt jelző táblát a veszélyes hely kezdete előtt 50-100 méterre. Emellett ki kell helyezni a kerékpárút vége táblát, mert a kerékpárút nincs továbbvezetve.

- **3. kép:** Ki kell helyezni a Náway Lajos tér és a Deák Ferenc utcában mindkét irányában a KRESZ 95/c veszélyt jelző és a kiegészítő táblát a veszélyes hely kezdete előtt 50-100 méterre a kiegészítő jelzéssel.

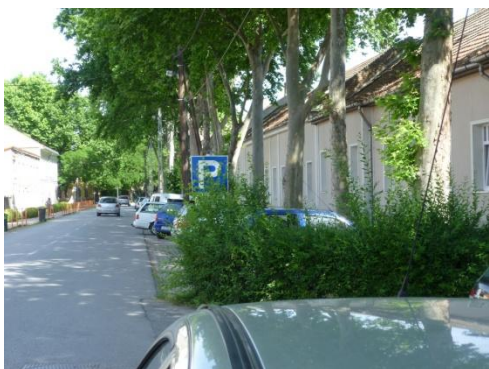
1

A kereszteződésben 11 db közlekedési jelzőtábla került kihelyezésre. Az 1. képen a táblát takarja a gally. A 2. képen a mozgáskorlátozottak részére kijelölt parkolóhely csak egy irányból észlelhető. A 3. képen a jelzőtáblák magassága nem megfelelő. Az 5. és 6. képnél hiányzik az elsőbbséget szabályozó, valamint a kerékpárút vége tábla. A 10. képnél a fa ága eltakarja a jelzéseképet. A 11. és 12. képnél felesleges az elsőbbséget szabályozó jelzőtábla a kapubejárónál.

- **1. és 10. kép:** A jelzőtáblákat láthatóvá kell tenni, indokolt a gallyazás.
- **2. kép:** A jelzőtáblát 90 fokkal balra el kell fordítani, hogy mindkét irányból látható legyen.
- **3. kép:** Olyan helyen, ahol gyalogos és/vagy kerékpáros közlekedés van a tábla legalsó élének legalább 2.25 méter magasságban kell lenni, ezért indokolt a megfelelő magasságba helyezés.
- **5. és 6. kép:** Ki kell helyezni a kerékpárút és a kerékpárút vége jelzőtáblát.

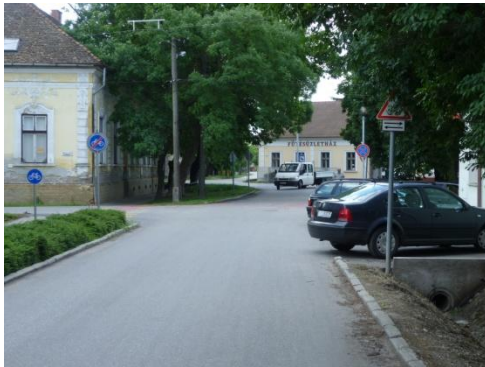
1

A kereszteződésben 7 db közlekedési jelzőtábla került kihelyezésre. Az 1. képnél nem látható a jelzéseképe a táblának. A 2. képen a tábla magassága, kihelyezésének helye és értelmezése nem világos, balesetveszélyes. A 3. és 4. képnél nincs kerékpárút jelzőtábla kihelyezve. A 5. képen a jelzőtábla nem látható, a kiegészítő jelzés felesleges, nem életszerű. A 6. képnél a tábla jelzéseképe a fa ágai miatt nem látható.

- **1. kép:** A fa gallyazása indokolt a láthatóság érdekében, veszélyt jelző táblát a veszélyes hely kezdete előtt 50-100 méterre kell kihelyezni a kiegészítő jelzéssel.

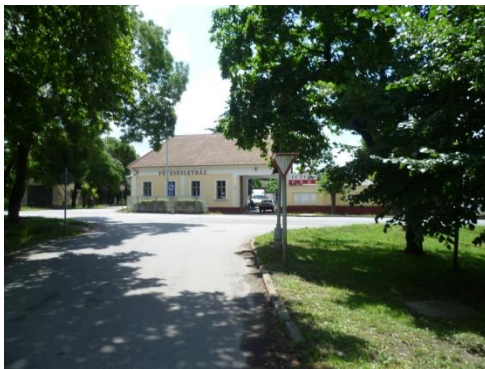
A kereszteződésben 3 db közlekedési jelzőtábla került kihelyezésre. Az 1 képen a jelzőtábla meg van rongálva.

- 1. kép: A jelzőtáblát meg kell javítani.

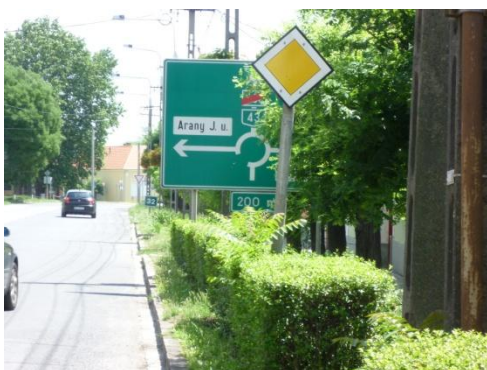
3

A kereszteződésben 5 db közlekedési jelzőtábla került kihelyezésre. A 3. képen az útirányt jelző tábla nem észlelhető, a fa ágai takarják a táblát.

- **3. kép:** A fa gallyazása indokolt a láthatóság érdekében.

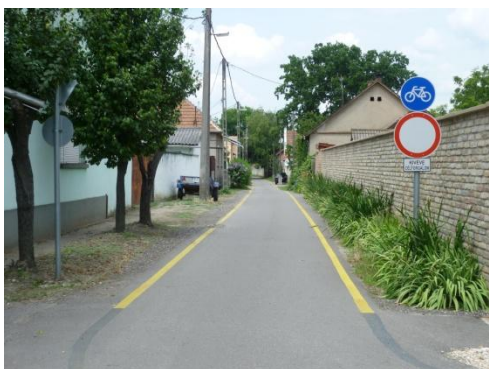
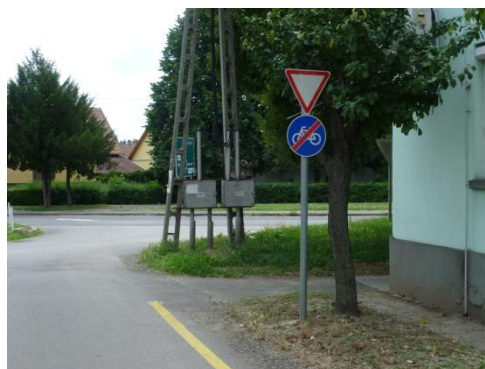
A kereszteződésben 50 db közlekedési jelzőtábla került kihelyezésre. Az 1. és 2. a két tábla ellentmond egymásnak. A 3. képnél nincs kihelyezve a körforgalom veszélyt jelző tábla. A 4. képen nem a jogszabályban meghatározott kiegészítő tábla került kihelyezésre. A 11. képnél a kiegészítő tábla nem a jogszabályban előírtak szerint készült, az útvonal megerősítő tábla nem látszik. A 15. képnél az elsőbbséget szabályozó jelzőtábla balesetveszélyes helyen van, hiányzik a gyalog- és kerékpárút jelzőtábla. A 18. képen hiányzik a kikerülési irányt, valamint, az útírányt jelző tábla. A 19. képnél a gyermekek veszélyt jelző tábla felesleges. A 20. képen nem látszanak a jelzőtáblák. A 21. képnél a kiegészítő tábla nem a jogszabályban előírtak szerint készült. A 22. képnél az elsőbbséget szabályozó jelzőtábla festése lekopott. Az adott körforgalomban a gyalog- és kerékpárút jelzőtáblák nem egységesen kerültek kihelyezésre. Illetve hiányoznak a kerékpáros útírányjelző táblák.

- **1. és 2. kép:** A kerékpárút és a kerékpárút vége táblákat le kell szerelni, mivel ilyen utakon más jármű közlekedése tilos. Emellett a mindkét irányból behajtani tiltó tábla nem tiltja a kerékpárral való behajtást.
- **3. kép<sup>21</sup>:** A városban kialakított körforgalmak tekintetében a közlekedési viszonyok jelzéseinek egységesítése érdekében célszerű lenne minden irányból becsatlakozó utcákban kihelyezni a körforgalom veszélyt jelző táblát.

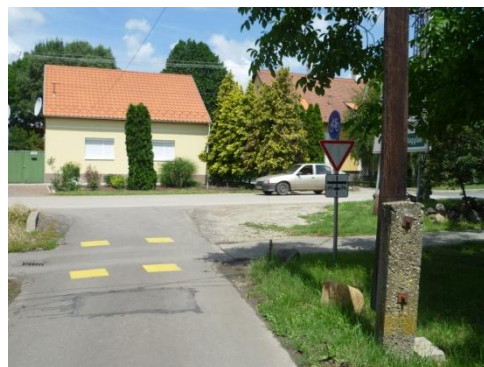
4

A kereszteződésben 5 db közlekedési jelzőtábla került kihelyezésre. A 4. képen lévő tábla nem életszerű, mivel a kiegészítő jelzés alapján az út folytatódik tovább, valójában nem és túl messze van az úttesttől.

- **4. kép:** Ki kell helyezni életszerűen a kiegészítő jelzést, mivel az út nem folytatódik tovább, a felső vékony vonalat le kell festeni. Olyan helyen, ahol gyalogos és/vagy kerékpáros közlekedés van a tábla legalsó élének legalább 2.25 méter magasságban kell lenni. Javasolt a megfelelő magasságba helyezés.

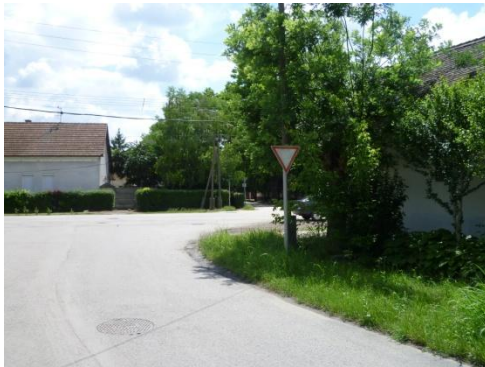
1

A kereszteződésben 4 db közlekedési jelzőtábla került kihelyezésre. Az 1. képnél hiányzik a kiegészítő jelzés. A 4. képnél a táblákat meg kell igazítani, mivel el vannak fordítva, illetve nincs kihelyezve a Hédervári utcában a kerékpárosok veszélyt jelző tábla a kiegészítő jelzéssel.

- **1. kép:** Ki kell helyezni életszerűen a kiegészítő jelzést a Hédervári utcába.

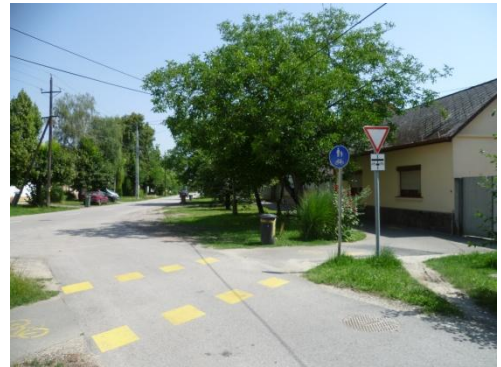
2

A kereszteződésben 8 db közlekedési jelzőtábla került kihelyezésre. A 2. képnél a Batthyány utcában nincs kihelyezve a kerékpárosok veszélyt jelző tábla, a kiegészítő jelzéssel. A 4. képen a sebességkorlátozó tábla nem látszik, a fa ága takarja, valamint a tábla kihelyezésének magassága nem megfelelő. Az 5. képnél hiányzik a kiegészítő tábla, mivel a Petőfi utca másik végén ki van helyezve a kivéve célforgalom feliratú tábla.

- **2. kép:** A Batthyány utcában ki kell helyezni a KRESZ 95/c veszélyt jelző táblát a veszélyes hely kezdete előtt 50-100 méterre a kiegészítő jelzéssel.

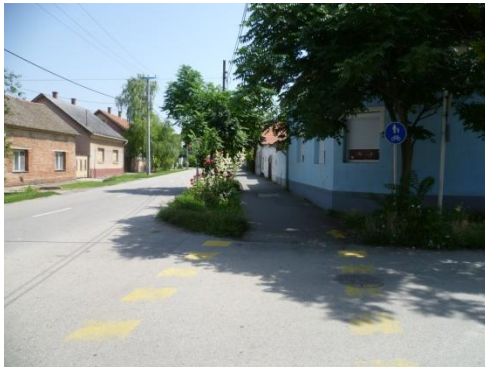
1

A kereszteződésben 4 db közlekedési jelzőtábla került kihelyezésre. A 1. és 3. képen nem látszik a sebességkorlátozó jelzőtábla. A 2. képnél a fa ága takarja a jelzőtábla jelzőképét. A Kálvin utcában a Hunfalvi utca kereszteződése után hiányzik a sebesség korlátozó jelzőtábla. A Hunfalvi és a Kígyó utcában nincs kihelyezve a kerékpárosok veszélyt jelző és a kiegészítő jelzés a keresztirányú forgalomra vonatkozóan. A 7. képnél a Kálvin utcában a Kígyó utca elhagyása után nincs kihelyezve a sebesség korlátozó jelzőtábla. A sebességkorlátozás feloldása szempontjából teljesen mindegy, hogy a bal illetve a jobb oldalon van-e az útkereszteződés minden esetben újból ki kell helyezni a jelzőtáblát.

- **1., 2., 6., 7. és 10. kép<sup>25</sup>:** Az adott kereszteződésekben célszerű lenne újra gondolni a sebességkorlátozást.
- **3. kép:<sup>26</sup>** A sebességkorlátozó jelzőtáblát célszerű lenne kihelyezni a Hunfalvi utcával szembe a Kálvin utca 34. számú ház elé. A Kálvin utca és a Ráday utca kereszteződésében ki van helyezve a sebességkorlátozó jelzőtábla (6. kép), azonban a Kígyó utca feloldja ezt a táblát, ezért a Kálvin utca és a Kígyó utca kereszteződésében ismételt ki kellene tenni a sebességkorlátozó táblát. A Kálvin u 45. számú ház magasságában lévő sebességkorlátozó jelzőtábla irányában a sebességkorlátozó feloldó táblát kellene kihelyezni, vagy a mozgó járművekre vonatkozó feloldó táblát.

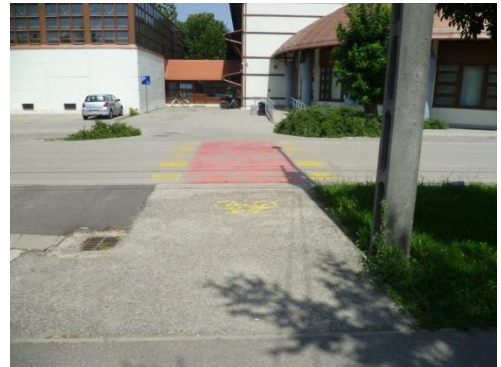
2

A kereszteződésben 17 db közlekedési jelzőtábla került kihelyezésre. A 2. képnél nincs kihelyezve a kerékpárút kezdete és vége tábla. A 6. és 7. képen az elsőbbséget szabályozó tábla alá nincs kihelyezve a kiegészítő jelzés, a gyalog- és kerékpárút jelzőtábla nem szabályos, mivel útburkolati jel jelöli a gyalogosok és a kerékpárosok közlekedésére kijelölt útfelületet. A Liget utcában a kerékpárosok veszélyt jelző és kiegészítő jelzés nincs kihelyezve. A 8. képen a bal oldali gyalog és kerékpárút tábla felesleges, viszont a Hold és a Liget utca kereszteződésében nincs kihelyezve a gyalog és kerékpárút jelzőtábla. A 9. képen a jelzőtábla a veszélyes helyhez túl közel van. A 11. képen a jelzőtábla tartó oszlop el van hajlítva. A 13 képen a jelzőtábla kopott, a kihelyezés magassága nem megfelelő.

- **2. kép:** Ki kell helyezni a kerékpárút kezdete és vége, valamint a kerékpáros útirányjelző táblát.

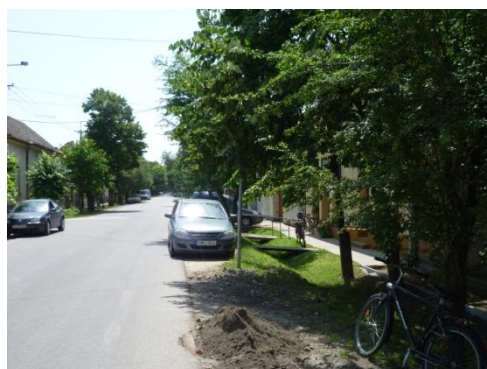
2

A kereszteződésben 4 db közlekedési jelzőtábla került kihelyezésre. A 2. képen nem látszik a fa ágai miatt a kötelező haladási irányt jelző jelzőtábla.

- **2. kép:** Az észlelhetőség miatt a fa gallyazása indokolt.

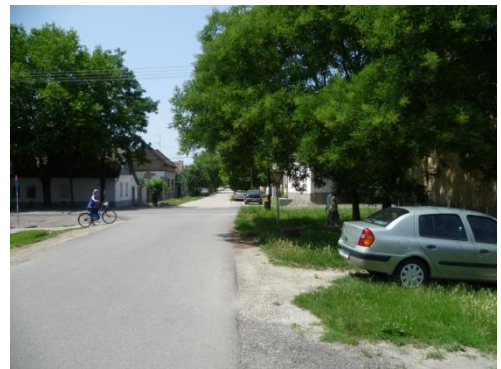
A kereszteződésben 2 db közlekedési jelzőtábla került kihelyezésre. A 2. képen nem látszik az elsőbbséget szabályozó jelzőtábla a fa gallya eltakarja, a tábla magassága nem megfelelő.
