# **Makó város közlekedésbiztonsági és forgalomtechnikai hatástanulmánya**

## **II. c. ütem**

**Készítette: Mózes Sándor**

**2017. április 20.**

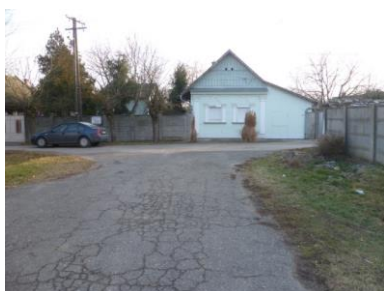
1

Az útkereszteződésben nem került kihelyezésre jelzőtábla.

- **1. kép:** Javaslom a névvel nem ellátott utcában az elsőbbséget szabályozó jelzőtábla kihelyezését. Az Aradi utca felől ki van helyezve a jelzőtábla.

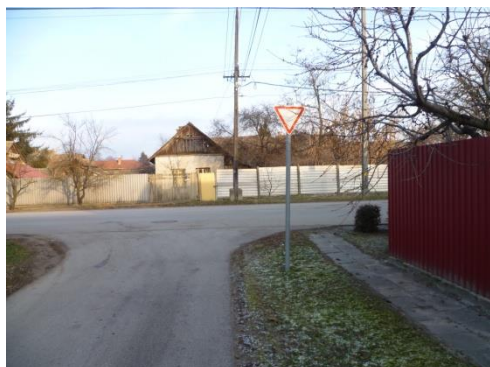
Az útkereszteződésben 1 közlekedési jelzőtábla került kihelyezésre. Az 1. képen a fa ágai takarják a jelzőtáblát.

- **1. kép:** Az útkereszteződésben indokolt a fa gallyazása.

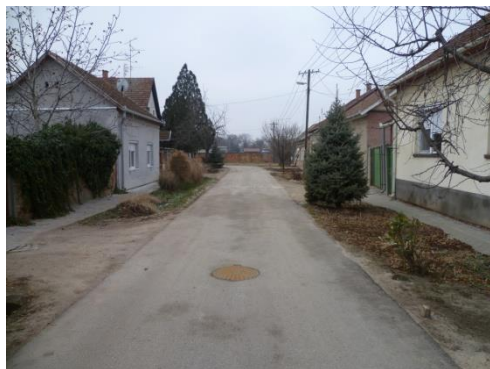
1

Az útkereszteződésben nem került kihelyezésre jelzőtábla. Az 1. és 2. képen – a két utca itt találkozik 90 fokban egymással – nincs kihelyezve a veszélyes útkanyarulat jelzőtábla egyik irányból sem.

- **1. és 2. kép:** Javaslom a veszélyt jelző táblát jogszabályi előírás szerint lakott területen belül 50-100 méterre kihelyezni értelem szerűen a veszélyes hely kezdete előtt. Kiegészítő jelzéssel rövidebb távolság is megjelölhető.

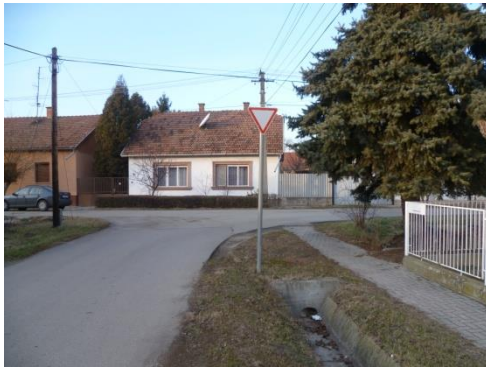
Az útkereszteződésben 1 közlekedési jelzőtábla került kihelyezésre.

- **1. kép:** Az útkereszteződésben forgalomtechnikai beavatkozás nem indokolt.

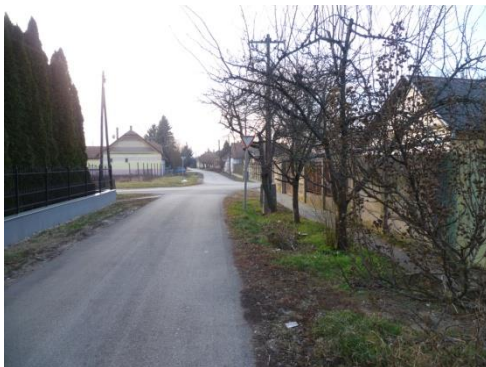
1

Az útkereszteződésben 2 közlekedési jelzőtábla került kihelyezésre. Az 1. képen a fa ágai takarják a jelzőtáblát. A 2. képen az úttesttől távol van kihelyezve a jelzőtábla.

- **1. kép:** Az útkereszteződésben a fa gallyazása indokolt.
- **2. kép:** A jelzőtáblát 0.5 méterre kell elhelyezni az úttest szélétől, mivel mellékútvonal és nincs kiemelt szegély.

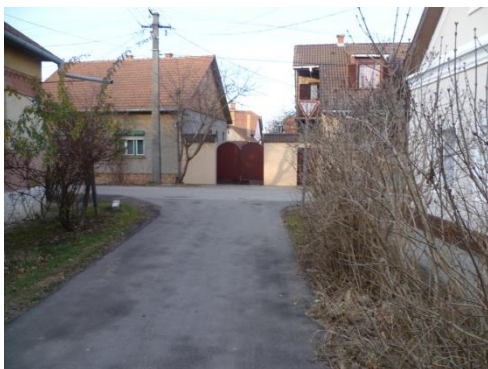
Az útkereszteződésben 1 közlekedési jelzőtábla került kihelyezésre. Az 1. képen a fa ágai takarják a jelzőtáblát.

- **1. kép:** Az útkereszteződésben a fa gallyazása indokolt.

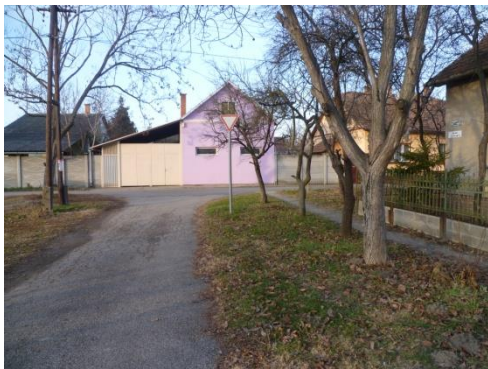
Az útkereszteződésben 1 közlekedési jelzőtábla került kihelyezésre.

- **1. kép:** Az útkereszteződésben forgalomtechnikai beavatkozás nem indokolt.

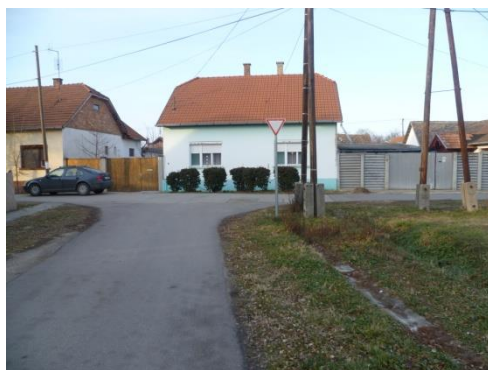
Az útkereszteződésben 1 közlekedési jelzőtábla került kihelyezésre.

- 1. kép: Az útkereszteződésben forgalomtechnikai beavatkozás nem indokolt.

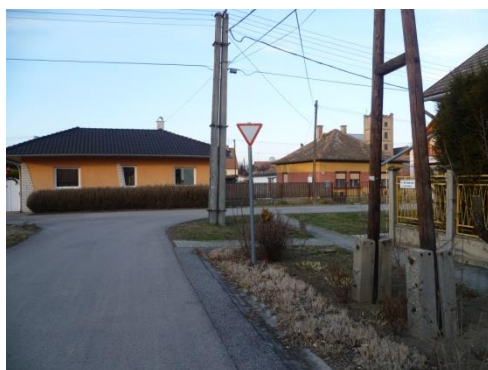
Az útkereszteződésben 1 közlekedési jelzőtábla került kihelyezésre.

- 1. kép: Az útkereszteződésben forgalomtechnikai beavatkozás nem indokolt.

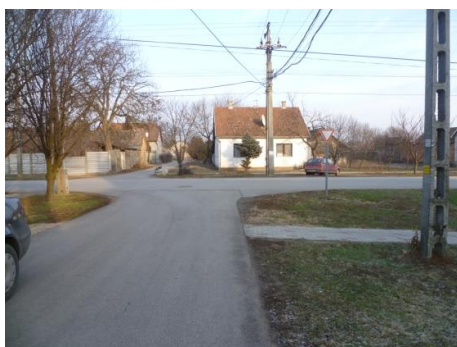
1

Az útkereszteződésben 2 közlekedési jelzőtábla került kihelyezésre. Az 1. képen a jelzőtábla távol került kihelyezésre az úttesttől.

- **1. kép:** A jelzőtáblát 0.5 méterre kell elhelyezni az úttest szélétől, mivel mellékútvonal és nincs kiemelt szegély.

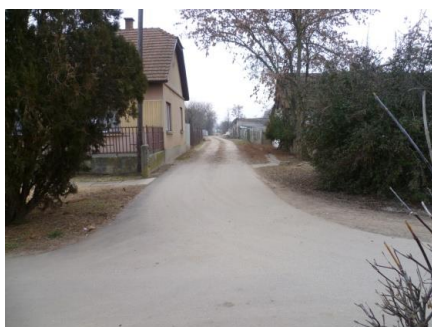
1

Az útkereszteződésben nem került kihelyezésre jelzőtábla. Az 1. képen az útkereszteződésben nincs kihelyezve az elsőbbséget szabályozó jelzőtábla.

- **1. kép:** Javaslom az egységes szabályozás kialakítása érdekében ebben az útkereszteződésben is kihelyezni az elsőbbséget szabályozó jelzőtáblát.

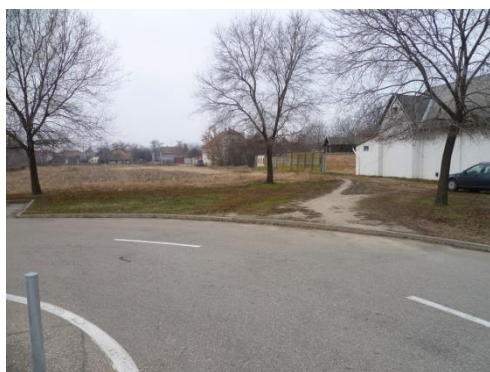
1

Az útkereszteződésben nem került kihelyezésre jelzőtábla. Az 1. képen jelenleg nincs kiépített úttest, azonban látszik a 2. és 3. képen, hogy használják közlekedés céljából.

- **1. kép:** Javaslom a szilárdútburkolat kiépítését. Gerizdes területén lakók számára a bevásárló központ könnyebb megközelítését jelentősen elősegítené. Ezzel is csökkentve az Aradi utca járműforgalmát, és nagymértékben hozzájárulhat a balesetveszélyes helyzetek elkerüléséhez. A TESCO áruház igazgatójával történt megbeszélésem során egyetértett a javaslattal, későbbi egyeztetések alapján az út megépítésével és a fenti irányból történő megnyitással, a parkoló irányába.

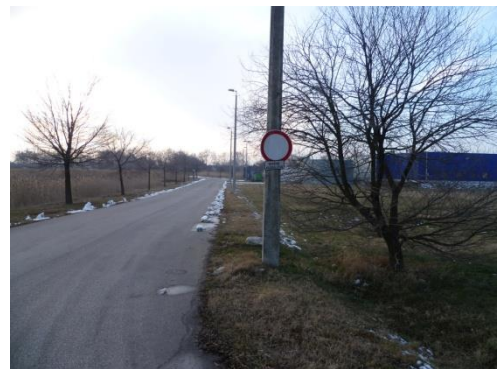
2

A területen 16 közlekedési jelzőtábla került kihelyezésre. Az 1. képen a jelzőtábla tartó oszlop nem függőlegesen áll, a jelzőtábla kopott. A 2. képen nincs kihelyezve a sebességhatároló jelzőtábla, a mindkét irányból behajtani tilos jelzőtábla rongálódott. A 3. képen a jelzőtábla kopott. A 4. képen a sebességhatároló jelzőtábla kopott, a tehergépkocsival behajtani tilos jelzőtábla alatt lévő kiegészítő jelzés teljes terjedelmében nem látszik, illetve a jelzőtábla alacsonyan van kihelyezve. A 7. képen a távolabb lévő elsőbbséget szabályozó jelzőtábla 90 fokkal el van fordítva.

- **1. kép:** A jelzőtábla tartó oszlopot helyre kell állítani.
- **1. 3. és 4. kép:** A sebességhatároló jelzőtáblákat ki kell cserélni.
- **2. kép:** Ki kell helyezni a 30km/h sebességhatároló jelzőtáblát, illetve a rongálódott jelzőtáblát ki kell cserélni.

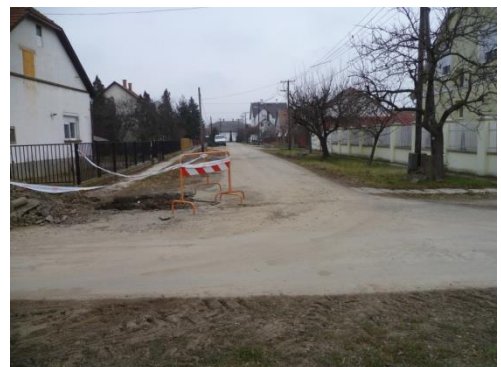
2

Az útkereszteződésben nem került kihelyezésre jelzőtábla. A 2. képen a Mohácsi utca másik végén ki van helyezve az elsőbbséget szabályozó jelzőtábla, ebben a kereszteződésben viszont nincs.

- **1. kép:** Az egységes szabályozás kialakítása miatt ebben az útkereszteződésben is ki kell helyezni az elsőbbséget szabályozó jelzőtáblát

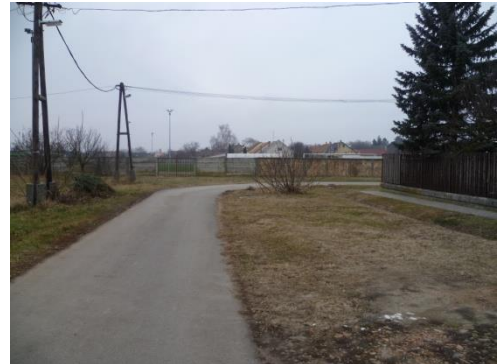
2

Az útkereszteződésben nem került kihelyezésre jelzőtábla. Az 1. és a 2. képen – a két utca itt találkozik 90 fokban egymással – nincs kihelyezve a veszélyes útkanyarulat jelzőtábla egyik irányból sem.

- **1. és 2. kép:** Javaslom a veszélyes útkanyarulat jelző táblát jogszabályi előírás szerint lakott területen belül 50-100 méterre kihelyezni értelemszerűen a veszélyes hely kezdete előtt. Kiegészítő jelzéssel rövidebb távolság is megjelölhető.

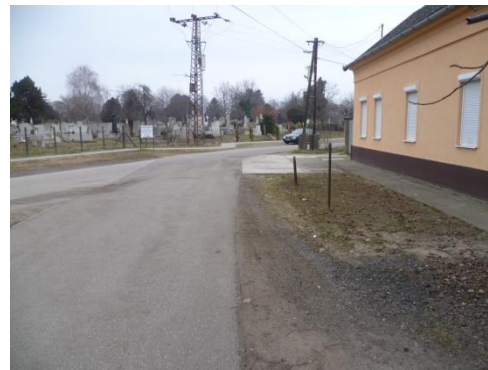
2

Az útkereszteződésben 1 közlekedési jelzőtábla került kihelyezésre. A 1., 2. és 6. képen az Új utca meghosszabbított vonalában a két út egymásba torkolása nincs leszabályozva. A 3., 4., 5. és 6. képen jól látszik, hogy igen veszélyes útkanyarulatok találhatók az adott útszakaszon, ami jelzőtáblával nincs jelezve.

- **2. és 6. kép:** Javaslom kihelyezni az elsőbbségadás kötelező jelzőtáblát az úttorkolatban, az Új utca meghosszabbított vonalvezetésénél.
- **3. 4. 5. és 6. kép:** Javaslom az egymás utáni veszélyes útkanyarulatok jelzőtáblát jogszabályi előírás szerint lakott területen belül 50-100 méterre kihelyezni értelemszerűen a veszélyes hely kezdete előtt. Kiegészítő jelzéssel rövidebb távolság is megjelölhető.

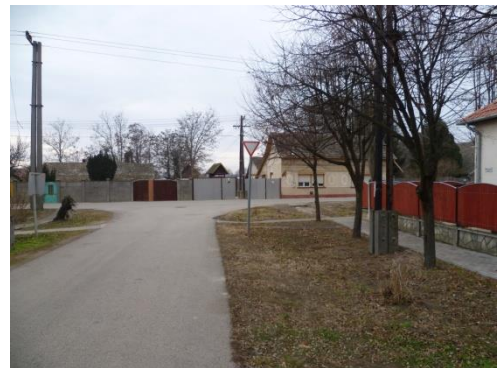
Az útkereszteződésben 2 közlekedési jelzőtábla került kihelyezésre. Az 1. képen a jelzőtábla alacsonyan került kihelyezésre. A 2. képen látszik, hogy a fa ágai takarják a jelzőtáblát. A 3. képnél nincs kihelyezve a veszélyes útkanyarulatok veszélyt jelző jelzőtábla.

- **1. kép:** Megfelelő magasságba kell kihelyezni a jelzőtáblát. Olyan helyen ahol gyalogos- és/vagy kerékpáros közlekedés van, a tábla – a legalsó tábla – alsó éle legalább 2,25 méterre kell legyen a talaj szintje felett.
- **2. kép:** Az útkereszteződésben a fa gallyazása indokolt.
- **3. kép:** Javaslom az egymás utáni veszélyes útkanyarulatok jelző táblát jogszabályi előírás szerint lakott területen belül 50-100 méterre kihelyezni, értelemszerűen a veszélyes hely kezdete előtt. Kiegészítő jelzéssel rövidebb távolság is megjelölhető.

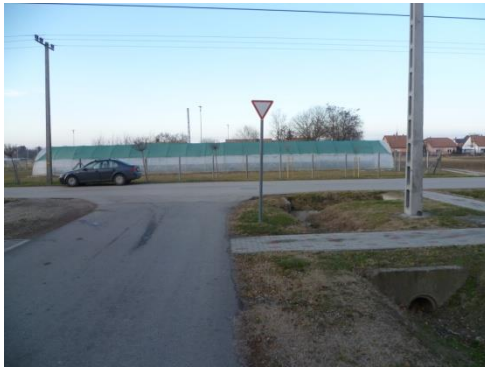
## 26. Kelemen utca – Cserje utca kereszteződése

Az útkereszteződésben 1 közlekedési jelzőtábla került kihelyezésre.

- **1. kép:** Az útkereszteződésben forgalomtechnikai beavatkozás nem indokolt.

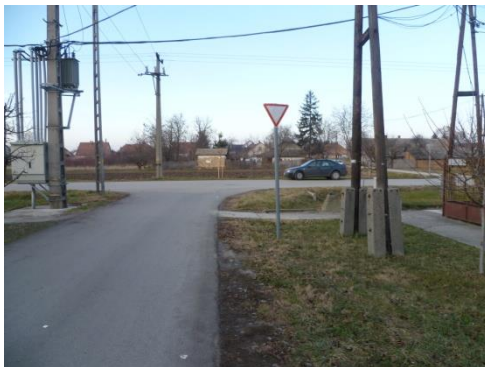
## 27. Kelemen László utca – Gerizdes utca kereszteződése

Az útkereszteződésben 1 közlekedési jelzőtábla került kihelyezésre.

- **1. kép:** Az útkereszteződésben forgalomtechnikai beavatkozás nem indokolt.

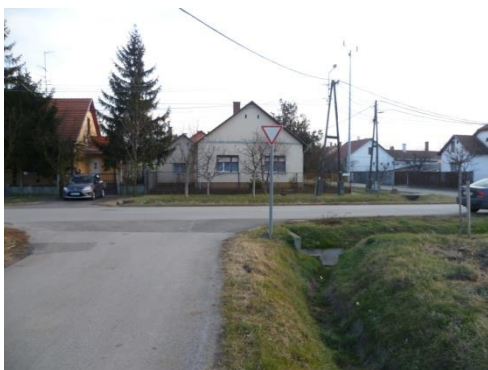
## 28. Kelemen László utca – Tatár utca kereszteződése

Az útkereszteződésben 1 közlekedési jelzőtábla került kihelyezésre.

- 1. kép: Az útkereszteződésben forgalomtechnikai beavatkozás nem indokolt.

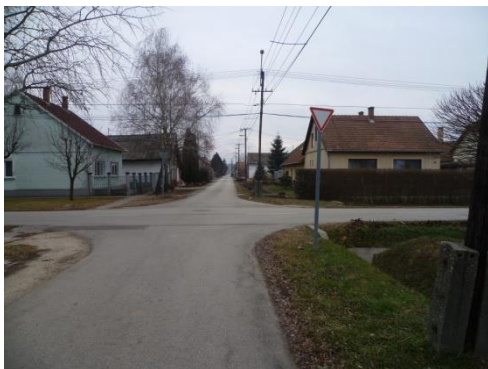
1

## 29. Kelemen László utca – Nyizsnyai utca kereszteződése

Az útkereszteződésben 2 közlekedési jelzőtábla került kihelyezésre. A 2. képen a tábla a behajló faág miatt nem látszik.

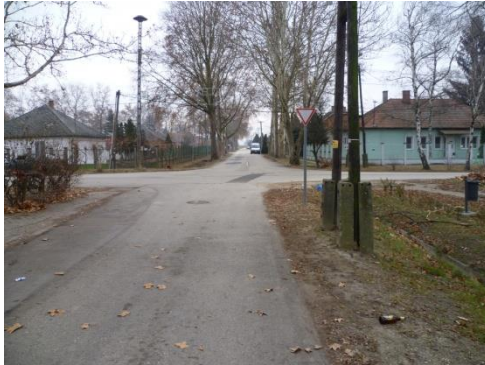
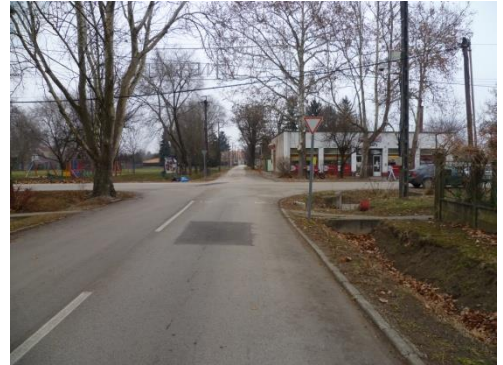
### 30. Kelemen László utca –Harmat utca kereszteződése

Az útkereszteződésben 2 közlekedési jelzőtábla került kihelyezésre.

- **1. és 2. kép:** Az útkereszteződésben forgalomtechnikai beavatkozás nem indokolt.

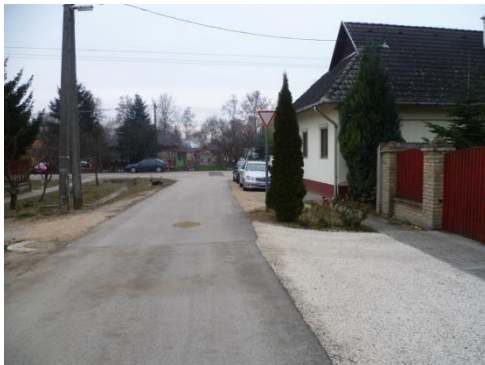
### 31. Kelemen László utca – Jég utca kereszteződése

A kereszteződésben 1 közlekedési jelzőtábla került kihelyezésre. A 1. képen a jelzőtábla az útkereszteződéstől túl messze került kihelyezésre kb. 22 méterre.

- **1. kép:** A jelzőtáblát közelebb kell kihelyezni az útkereszteződéshez.

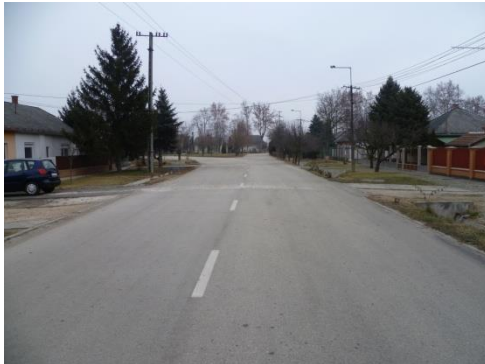
1

## 32. Kelemen László utca – Kelemen László utca kereszteződése

Az útkereszteződésben nem került kihelyezésre jelzőtábla. A bal oldali nyomvonal egy veszélyes útkanyarulat, viszont ez nincs jelzőtáblával jelölve.

- **1. kép:** Javaslom a veszélyes útkanyarulat jelző táblát jogszabályi előírás szerint lakott területen belül 50-100 méterre kihelyezni értelemszerűen a veszélyes hely kezdete előtt. Kiegészítő jelzéssel rövidebb távolság is megjelölhető.

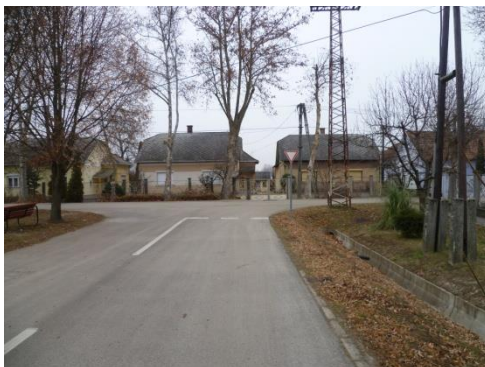
## 33. Kelemen László utca – Kertész utca kereszteződése

Az útkereszteződésben 1 közlekedési jelzőtábla került kihelyezésre.

- **1. kép:** Az útkereszteződésben forgalomtechnikai beavatkozás nem indokolt.

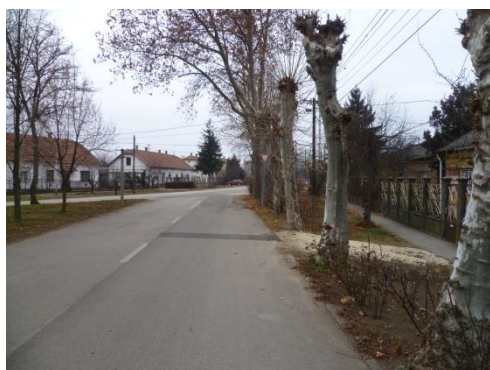
Az útkereszteződésben 1 közlekedési jelzőtábla került kihelyezésre. Az 1. képen a fa gallyai takarják a jelzőtáblát. A 2. képen egy jobbra ívelő útkanyarulat van, amit jelzőtábla nem jelez.

- **1. kép:** Az útkereszteződésben a fa gallyazása indokolt.
- **2. kép:** Javaslom a veszélyes útkanyarulat jelző táblát jogszabályi előírás szerint lakott területen belül 50-100 méterre kihelyezni értelemszerűen a veszélyes hely kezdete előtt. Kiegészítő jelzéssel rövidebb távolság is megjelölhető.

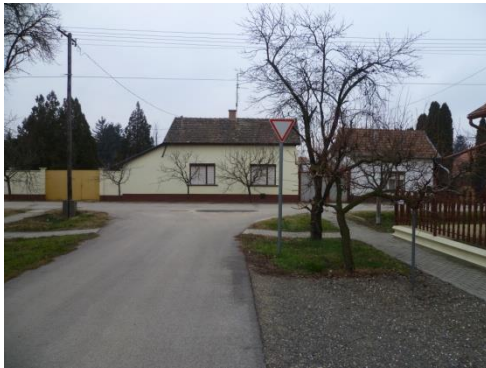
### 35. Jég utca – Dr. Tóth Aladár utca kereszteződése

Az útkereszteződésben 1 közlekedési jelzőtábla került kihelyezésre. Az 1. képen a fa ágai takarják a jelzőtáblát

- **1. kép:** Az útkereszteződésben a fa gallyazása indokolt.

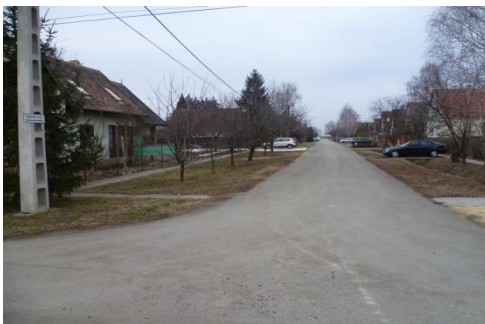
1

### 36. Velnök utca – Soproni utca kereszteződése

Az útkereszteződésben nem került kihelyezésre jelzőtábla. Az 1. képen a Soproni utca másik végén ki van helyezve az elsőbbséget szabályozó jelzőtábla, ebben a kereszteződésben viszont nincs.

- **1. kép:** Az egységes szabályozás kialakítása miatt a Soproni utcában is ki kell helyezni az elsőbbséget szabályozó jelzőtáblát.

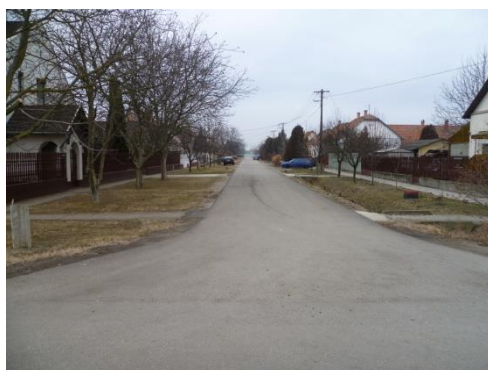
1

### 37. Velnök utca – Cserje utca kereszteződése

Az útkereszteződésben nem került kihelyezésre jelzőtábla. Az 1. képen a Cserje utca másik végén ki van helyezve az elsőbbséget szabályozó jelzőtábla, ebben a kereszteződésben viszont nincs.

- **1. kép:** Az egységes szabályozás kialakítása miatt a Cserje utcában is ki kell helyezni az elsőbbséget szabályozó jelzőtáblát.

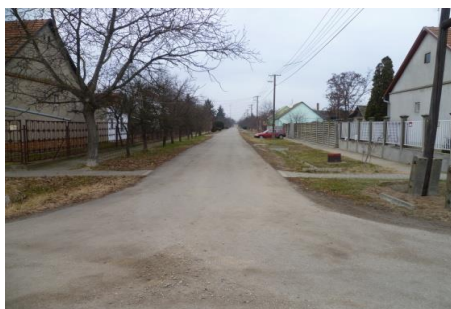
1

### 38. Velnök utca – Gerizdes utca kereszteződése

Az útkereszteződésben nem került kihelyezésre jelzőtábla. Az 1. képen a Gerizdes utca másik végén ki van helyezve az elsőbbséget szabályozó jelzőtábla, ebben a kereszteződésben viszont nincs.

- **1. kép:** Az egységes szabályozás kialakítása miatt a Gerizdes utcában is ki kell helyezni az elsőbbséget szabályozó jelzőtáblát.

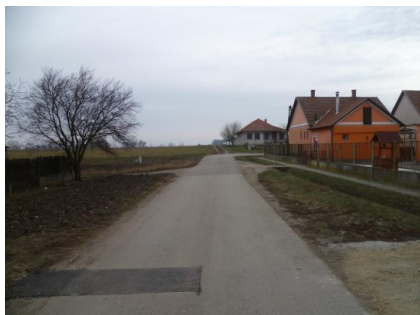
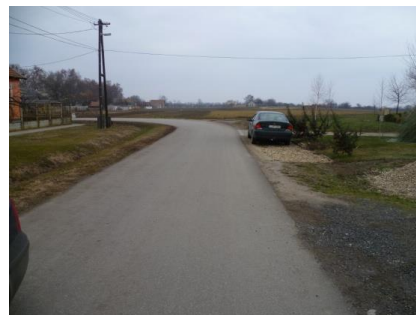
### 40. Velnök utca – Harmat utca kereszteződése

Az útkereszteződésben nem került kihelyezésre jelzőtábla. Az 1. és a 2. képen – a két utca itt találkozik 90 fokban egymással – nincs kihelyezve a veszélyes útkanyarulat jelzőtábla egyik irányból sem.

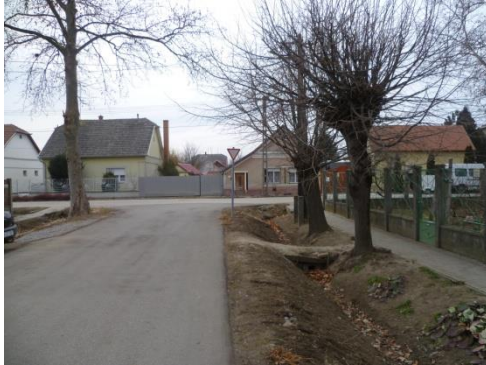
## 41. Harmat utca – Kökény utca kereszteződése

Az útkereszteződésben 1 közlekedési jelzőtábla került kihelyezésre. Az 1. képen a behajló fa ágai takarják a jelzőtáblát.

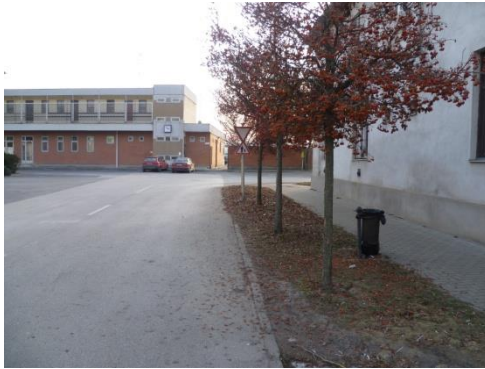
1

Az útkereszteződésben 5 közlekedési jelzőtábla került kihelyezésre. Az 1. képen a jelzőtáblát a fa gallyai takarják. A 2. képen a mindkét irányból behajtani tilos jelzőtábla és a kiegészítő jelzés kopott, nem a menetirány szerinti jobb oldalra került kihelyezésre. A 3. képen a jelzőtábla túl messze került kihelyezésre az úttettől.

- **1. kép:** Az útkereszteződésben a fa gallyazása indokolt.
- **2. kép:** Ki kell cserélni a jelzőtáblát, és a kiegészítő jelzést a menetirány szerinti jobb oldalra kell áthelyezni.
- **3. kép:** A jelzőtáblát 0.5 méterre kell elhelyezni az úttest szélétől, mivel mellékút vonal és nincs kiemelt szegély.

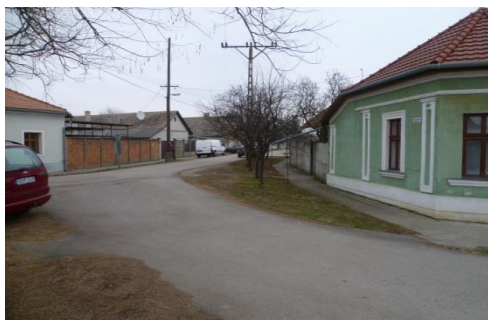
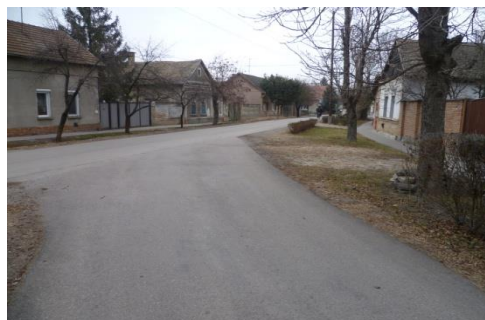
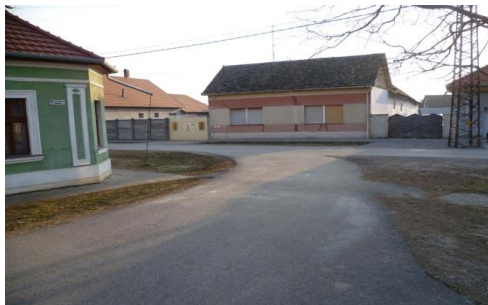
Az útkereszteződésben 3 közlekedési jelzőtábla került kihelyezésre. A 3. képen a fa gallyai takarják a jelzőtáblát, A 4. képen a jelzőtábla alsó éle alacsonyan van a talajszinthez képest. Az 1., 2. és 5. képen nincs tisztázva az elsőbbségi kérdés, nincs kihelyezve az elsőbbséget szabályozó jelzőtábla. A 3. és 4. képen szabálytalanul került kihelyezésre a korlátozott sebességű övezet jelzőtábla.

- **3. kép:** Az útkereszteződésben a fa gallyazása indokolt.
- **1. 2. és 5. kép:** Javaslom az elsőbbségi kérdések tisztázása érdekében az adott útkereszteződésekben az elsőbbséget szabályozó jelzőtábla kihelyezését.
- **3. és 4. kép:** Javaslom a jelenleg kihelyezett jelzőtáblák helyett a sebességkorlátozó jelzőtábla kihelyezését 30 km/h meghatározott sebességgel. Jelen esetben ez egy utca és nem egy terület.

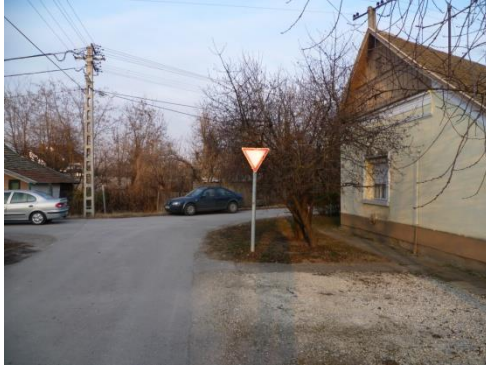
Az útkereszteződésben 1 közlekedési jelzőtábla került kihelyezésre. Az 1. képen a fa gallyai takarják a jelzőtáblát.

- 1. kép: Az útkereszteződésben a fa gallyazása indokolt.

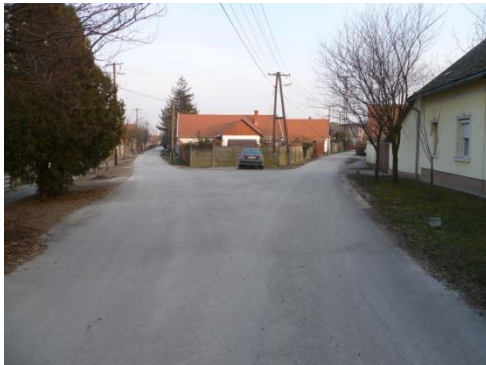
1

Az útkereszteződésben nem került kihelyezésre jelzőtábla.

- 1. kép: Javaslom kihelyezni a Szúnyog utcában az elsőbbséget szabályozó jelzőtáblát.

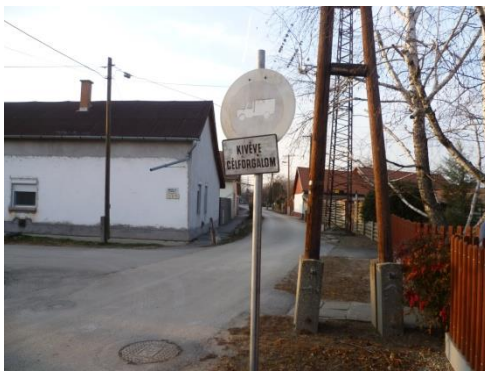
1

Az útkereszteződésben 2 közlekedési jelzőtábla került kihelyezésre. Az 1. képen a jelzőtábla és a kiegészítő jelzés kopott, rossz oldalra és irányba került kihelyezésre. A 2. képen az elsőbbséget szabályozó jelzőtábla kopott, a fa gallyai takarják a jelzőtáblát.

- **1. kép:** A jelzőtáblát és a kiegészítő jelzést ki kell cserélni. A Liget utca másik oldalára kell a jelzőtáblát áthelyezni, a Balaton utca irányába tilos tehergépjárművel behajtani.
- **2. kép:** A jelzőtáblát ki kell cserélni, az útkereszteződésben a fa gallyazása indokolt.

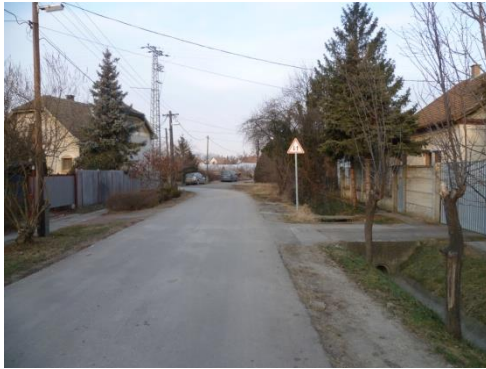
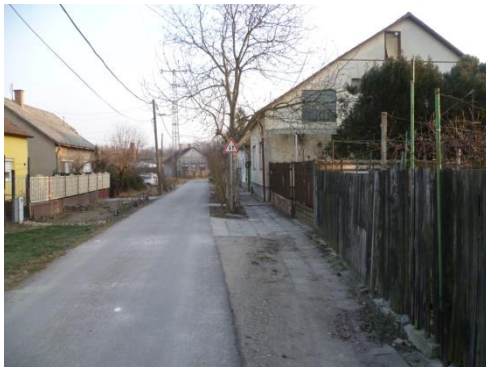
Az útkereszteződésben 2 közlekedési jelzőtábla került kihelyezésre. Az 1. és 5. képen szabálytalan jelzőtáblák kerültek kihelyezésre. A 2. képen nincs kihelyezve az elsőbbséget szabályozó jelzőtábla.

- **1. és 5. kép:** A kihelyezett jelzőtáblákat le kell szerelni. Helyette a veszélyes útkanyarulat jobbra illetve balra jelzőtáblát kell értelemszerűen, a veszélyes hely kezdete előtt 50-100 méterre – vagy esetleg 30 méterre – kiegészítő jelzéssel kihelyezni.

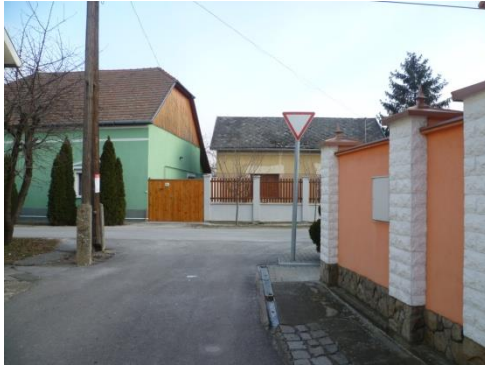
Az útkereszteződésben 1 közlekedési jelzőtábla került kihelyezésre.

- 1. kép: Az útkereszteződésben forgalomtechnikai beavatkozás nem indokolt.

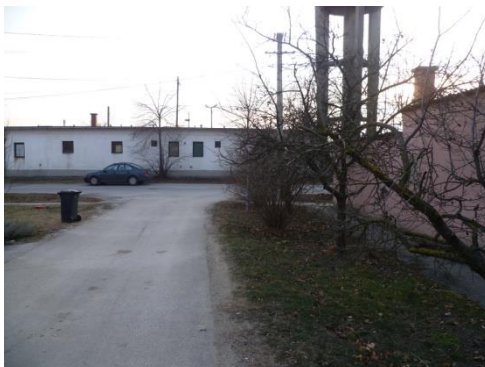
Az útkereszteződésben 1 közlekedési jelzőtábla került kihelyezésre. Az 1. képen a fa gallyai takarják a jelzőtáblát.

- 1. kép: Az útkereszteződésben a fa gallyazása indokolt.

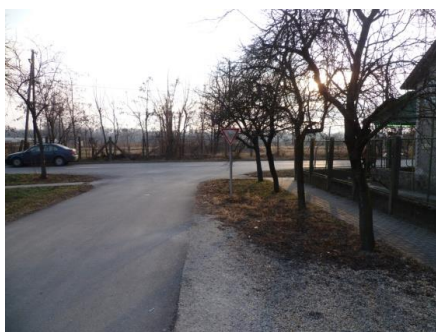
Az útkereszteződésben 1 közlekedési jelzőtábla került kihelyezésre. Az 1. képen a fa gallyai takarják a jelzőtáblát, alacsonyan került kihelyezésre, a jelzőtábla kopott.

- **1. kép:** Az útkereszteződésben a fa gallyazása indokolt, a jelzőtáblát ki kell cserélni. Megfelelő magasságba kell kihelyezni az elsőbbséget szabályozó jelzőtáblát. Olyan helyen ahol gyalogos- és/vagy kerékpáros közlekedés van, a tábla – a legsó tábla – alsó éle legalább 2,25 méterre kell legyen a talaj szintje felett.

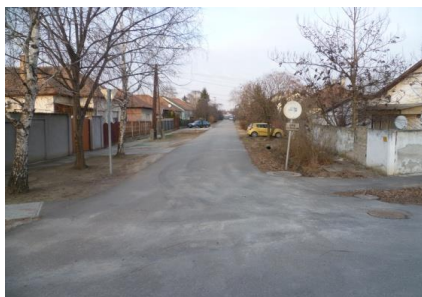
1

Az útkereszteződésben 2 közlekedési jelzőtábla került kihelyezésre. Az 1. képen a jelzőtábla és a kiegészítő jelzés kopott. A 2. képen a fa gallyai takarják a jelzőtáblát.

- **1. kép:** A jelzőtáblát és a kiegészítő jelzést ki kell cserélni.
- **2. kép:** Az útkereszteződésben a fa gallyazása indokolt.

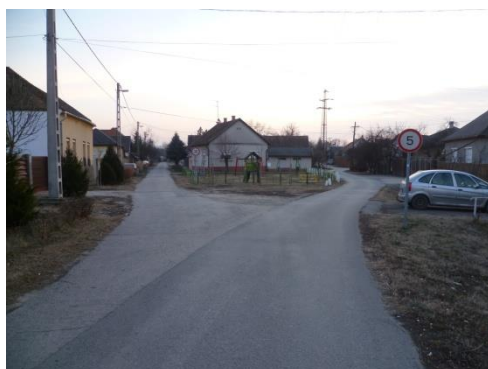
Az útkereszteződésben 1 közlekedési jelzőtábla került kihelyezésre. Az 1. képen nincs tisztázva az elsőbbségi jogviszony az adott útkereszteződésben.

- **1. kép:** Javaslom a Huszár utcát alárendelni elsőbbségi jogviszony kérdésében a Mikszáth Kálmán utcának. Ezért ki kell helyezni az útkereszteződésében az elsőbbséget szabályozó jelzőtáblát.

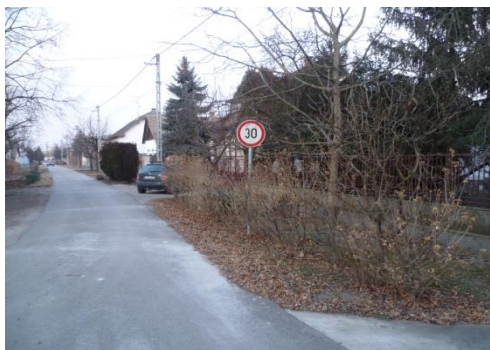
1

Az útkereszteződésben 2 közlekedési jelzőtábla került kihelyezésre. Az 1. és 2. képen a jelzőtábla távol került kihelyezésre az úttesttől, illetve a fa gallyai takarják a jelzőtáblát.

- **1. és 2. kép:** A jelzőtáblát 0.5 méterre kell elhelyezni az úttest szélétől, mivel mellékútvonal és nincs kiemelt szegély. Az útkereszteződésben a fa gallyazása indokolt.

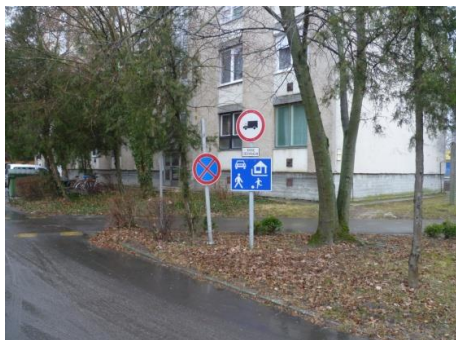
1

Az útkereszteződésben 6 közlekedési jelzőtábla került kihelyezésre. Az 1. képen a megállni, és a tehergépkocsival behajtani tilos jelzőtábla felesleges. Alacsonyan vannak kihelyezve a jelzőtáblák. A tehergépkocsival behajtani tilos tábla felesleges, a lakó-pihenő övezet és a tehergépkocsival behajtani tilos jelzőtábla nem egyértelmű. A 3500 kg. megengedett legnagyobb össztömegű járművek esetében a lakó-pihenő övezetnél minden ilyen járművel, míg a behajtani tilos táblánál, csak nyitott kocsiszekrényű járművekre vonatkozik nem egyértelmű a leszabályozottság. A 2. képen a fa ága takarja a jelzőtáblát. A 3. képen a kiegészítő jelzés nem életszerű. A szemetes konténer rossz helyen került elhelyezésre. A 4. képen nincs kihelyezve a gyalog-és kerékpárút jelzőtábla.

- **1. kép:** A megállni tilos és a tehergépkocsival behajtani tilos jelzőtáblákat le kell szerelni. A lakótelep jelenleg lakó-pihenő övezet. Az ilyen övezetben részletesen le van szabályozva, hogy milyen járművekkel és kik hajthatnak be, illetve hol parkolhatnak a járművel. Megfelelő magasságba kell kihelyezni a jelzőtáblát. Olyan helyen, ahol gyalogos- és/vagy kerékpáros közlekedés van, a tábla – a legelső tábla – alsó éle legalább 2,25 méterre kell legyen a talaj szintje felett.
- **2. kép:** Az útkereszteződésben a fa gallyazása indokolt.
- **3. kép:** Az elsőbbségadás jelzőtábla alatt lévő kiegészítő jelzést életszerűvé kell tenni, mivel az út nem folytatódik egyenesen tovább. A szemetes konténer tárolására másik helyet kell kijelölni.
- **4. kép:** Ki kell helyezni a gyalogos-és kerékpárút jelzőtáblát értelemszerűen.

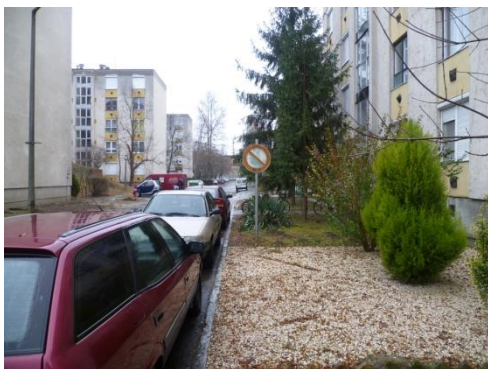
A lakótelepen 1 közlekedési jelzőtábla került kihelyezésre. Az 1. képen a jelzőtábla kopott. A 2. képen a várakozni tilos jelzőtábla kihelyezése nem szabályos.

- **1. kép:** Javaslom a jelzőtábla kicserélését.
- **2. kép:** A jelzőtáblát az útelágazás után kell kihelyezni, mivel a tilalmat az útelágazás feloldja.

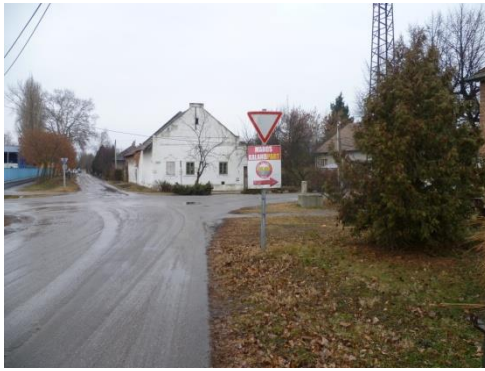
1

Az útkereszteződésben 4 közlekedési jelzőtábla került kihelyezésre. Az 1. képen a reklámtábla szabálytalanul került kihelyezésre, az elsőbbséget szabályozó jelzőtábla alá nincs kihelyezve a kiegészítő jelzés és a kerékpárosok kötelező haladási irány jelzőtábla. A 4. képen az elsőbbséget szabályozó jelzőtábla kopott. Az 5. képnél a Fűrész utcában nincs kihelyezve a kerékpárosok veszélyt jelző tábla a kiegészítő jelzéssel, valamint a zsákutca jelzőtábla.

- **1. kép:** A reklámtáblát el kell távolítani. Tilos közúti jelzésen, annak tartóelemén, vagy bármely más, a forgalom szabályozására szolgáló berendezésen olyan jelet, feliratot, tárgyat elhelyezni, amely nem kapcsolódik a KRESZ jelzéséhez vagy a berendezés céljához. Az elsőbbségadás jelzőtábla alá ki kell helyezni a kiegészítő jelzést értelemszerűen – az alsó vastag vonal a hosszabb –, valamint a kerékpárosok részére a kötelező haladási irány jelzőtáblát, olyan kiegészítéssel, hogy csak egyenesen közlekedhetnek tovább.

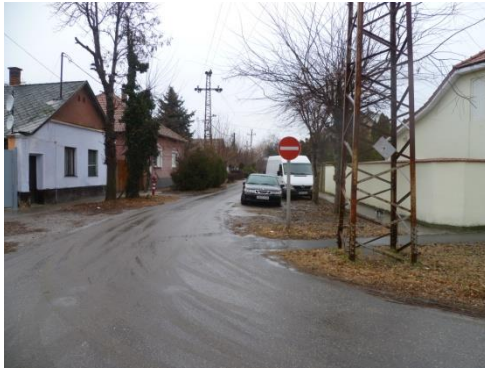
1

Az útkereszteződésben 3 közlekedési jelzőtábla került kihelyezésre. Az 1. képen alacsonyan került kihelyezésre a jelzőtábla. A 2. képen a jelzőtábla kopott, nincs kihelyezve a kerékpárosok kötelező haladási irány jelzőtábla. A 3. képen a fa gallyai takarják a jelzőtáblát, nincs kihelyezve a kerékpárút jelzőtábla. A 4. és 5. képen nincs kihelyezve a kötelező haladási irány jelzőtábla.

- **1. kép:** Megfelelő magasságba kell kihelyezni a jelzőtáblát. Olyan helyen, ahol gyalogos- és/vagy kerékpáros közlekedés van, a tábla – a legalsó tábla – alsó éle legalább 2,25 méterre kell legyen a talaj szintje felett.
- **2. kép:** Ki kell cserélni a jelzőtáblát, ki kell helyezni a kerékpárosok részére a kötelező haladási irány jelzőtáblát, csak egyenesen közlekedhetnek tovább.

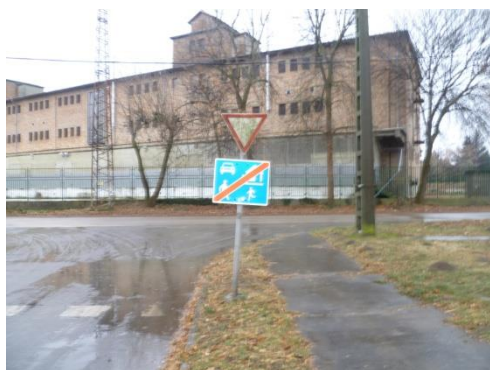
1

Az útkereszteződésben 5 közlekedési jelzőtábla került kihelyezésre. Az 1. képen az elsőbbséget szabályozó jelzőtábla kopott, alacsonyan van kihelyezve a jelzőtábla. A 2. képen az úttesttől távol van kihelyezve mindkét tartóoszlop a jelzőtáblákkal. A tehergépkocsival behajtani tilos tábla felesleges, a lakó-pihenő övezet és a tehergépkocsival behajtani tilos jelzőtábla nem egyértelmű a jelen kitáblázottság alapján.

- **1. kép:** Javasolom a jelzőtábla cseréjét. Megfelelő magasságba kell kihelyezni a jelzőtáblát. Olyan helyen, ahol gyalogos- és/vagy kerékpáros közlekedés van, a tábla – a legalsó tábla – alsó éle legalább 2,25 méterre kell legyen a talaj szintje felett.
- **2. kép:** A jelzőtáblát 0.5 méterre kell elhelyezni az úttest szélétől, mivel mellékútvonal és nincs kiemelt szegély. A tehergépkocsival behajtani tilos jelzőtáblát le kell szerelni.

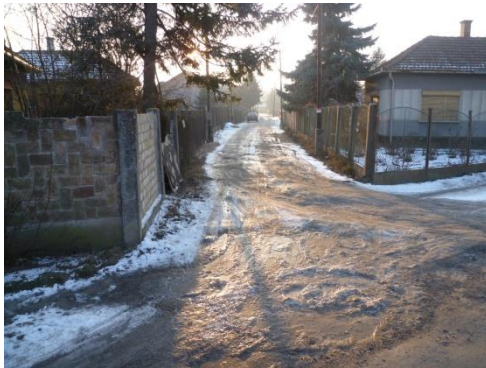
1

Az útkereszteződésben nem került kihelyezésre jelzőtábla.

- **1. kép:** Az adott útkereszteződésben jogszabály alapján elszabad helyezni az elsőbbséget szabályozó jelzőtáblát, azonban mivel főútvonalnak ki nem jelölt szilárd burkolatú út és földút kereszteződésénél a földúttal csatlakozik, nem javaslom a jelzőtábla kihelyezését.

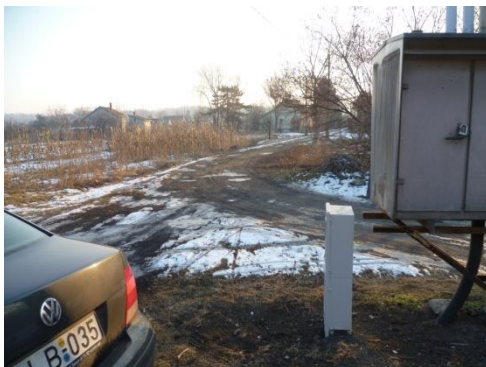
1

Az útkereszteződésben nem került kihelyezésre jelzőtábla.

- **1. kép:** Az adott útkereszteződésben jogszabály alapján elszabad helyezni az elsőbbséget szabályozó jelzőtáblát, azonban, mivel főútvonalnak ki nem jelölt szilárd burkolatú út és földút kereszteződésénél a földúttal csatlakozik, nem javaslom a jelzőtábla kihelyezését.

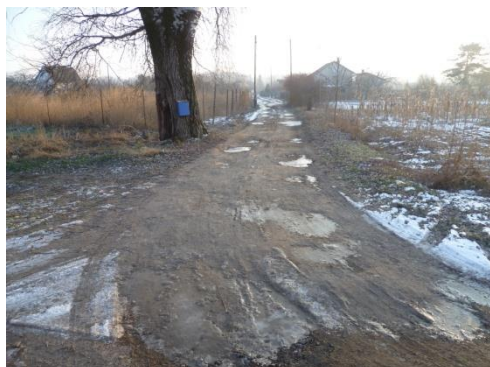
1

Az útkereszteződésben nem került kihelyezésre jelzőtábla.

- **1. kép:** Az adott útkereszteződésben jogszabály alapján elszabad helyezni az elsőbbséget szabályozó jelzőtáblát, azonban, mivel főútvonalnak ki nem jelölt szilárd burkolatú út és földút kereszteződésénél a földúttal csatlakozik, nem javaslom a jelzőtábla kihelyezését.

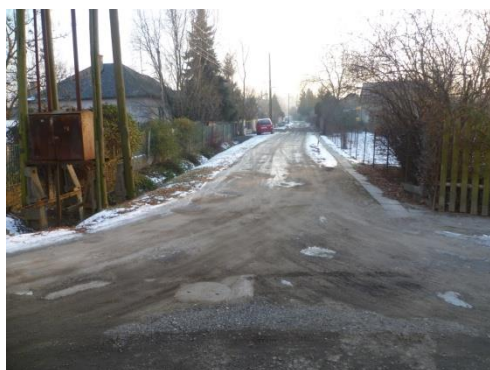
1

Az útkereszteződésben nem került kihelyezésre jelzőtábla.

- **1. kép:** Az adott útkereszteződésben jogszabály alapján elszabad helyezni az elsőbbséget szabályozó jelzőtáblát, azonban, mivel főútvonalnak ki nem jelölt szilárd burkolatú út és földút kereszteződésénél a földúttal csatlakozik, nem javaslom a jelzőtábla kihelyezését.

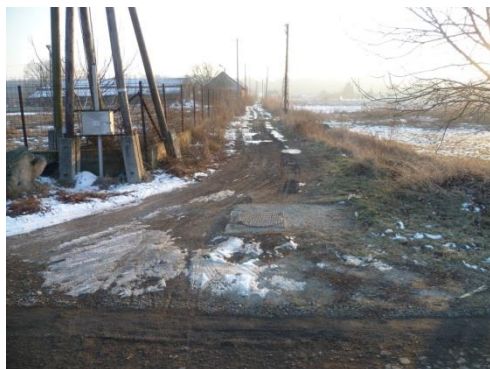
1

Az útkereszteződésben nem került kihelyezésre jelzőtábla.

- **1. kép:** Az adott útkereszteződésben jogszabály alapján elszabad helyezni az elsőbbséget szabályozó jelzőtáblát, azonban, mivel főútvonalnak ki nem jelölt szilárd burkolatú út és földút kereszteződésénél a földúttal csatlakozik, nem javaslom a jelzőtábla kihelyezését.

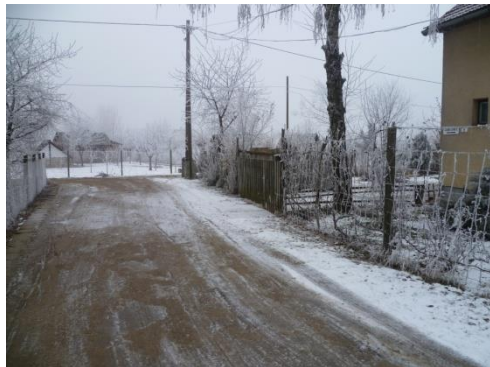
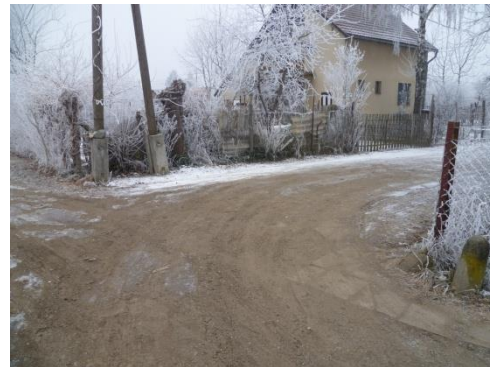
Az útkereszteződésben nem került kihelyezésre jelzőtábla.

- **1. és 2. kép:** Az adott útkereszteződésben nem javaslom az elsőbbséget szabályozó jelzőtábla kihelyezését. Mindkét utca földút, a forgalom igen elenyésző, az utat főleg a kiskert tulajdonosok használják.

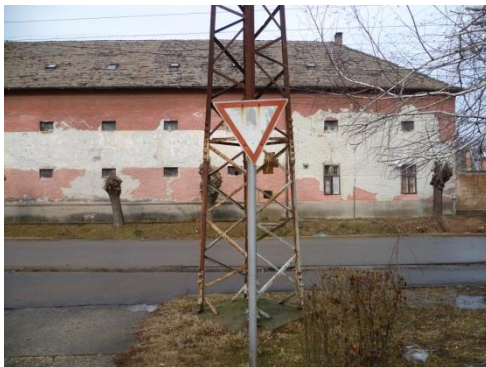
1

Az útszakaszon 16 közlekedési jelzőtábla került kihelyezésre. Az 1. képen az elsőbbséget szabályozó jelzőtábla kopott, nincs kihelyezve a kiegészítő jelzés és a kerékpárút jelzőtábla. A 2. képen nincs kihelyezve a vasúti átjárót előjelző kettő és egy sávos jelzőtábla. A 3. és 6. képen a kerékpárosok veszélyt jelző tábla alól hiányzik a kiegészítő jelzés. A 4. képen a kerékpárút nem szűnik meg, folytatódik tovább és nincs kihelyezve az elsőbbséget szabályozó jelzőtábla szemből viszont igen. A 7. képen a kerékpárút nem szűnik meg folytatódik tovább balra kanyarodva. A 8. képen nincs jelezve kerékpáros útirányjelző táblával az elsőbbséget szabályozó jelzőtábla, a kerékpárút, illetve a kerékpárút vége jelzőtábla. A 11. képen a jelzőtáblák alacsonyan kerültek kihelyezésre.

- **1. kép:** Ki kell cserélni az elsőbbséget szabályozó jelzőtáblát, alá ki kell helyezni a kiegészítő jelzést értelemszerűen az alsó vastag vonal a rövidebb, illetve az út nem folytatódik tovább. Mindkét irányba a kerékpárút jelzőtáblát is ki kell helyezni.

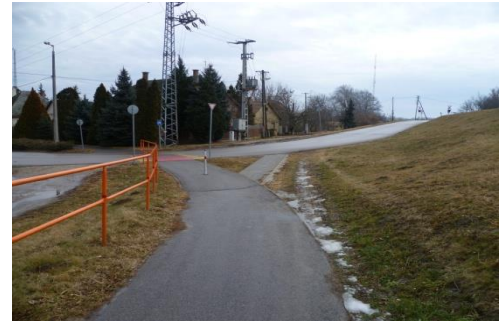
8

- **8. kép:** Nincs kihelyezve a jobbra kanyarodó kerékpárúton a kerékpárút, a kerékpárút vége, az elsőbbséget szabályozó jelzőtábla, továbbá a kerékpáros útirányjelző tábla.

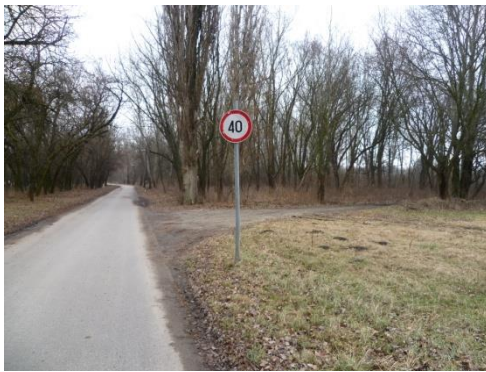
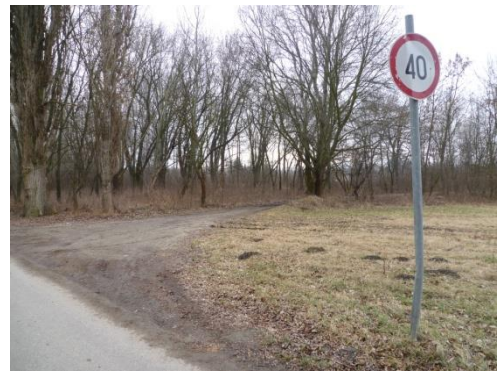
Az üdülőtelepen 14 közlekedési jelzőtábla került kihelyezésre. Az 1. és 2. képen a sebességkorlátozás jelzőtábla tilalmát az útkereszteződés feloldja, nincs jelentősége. A 3. képen nincs kihelyezve a sebességkorlátozó jelzőtábla. A 7. és 12. képen az egyirányú forgalmi út jelzőtábla alól hiányzik a kiegészítő jelzés. A 7. és 8. képen a lakó-pihenő övezet nem életszerű az adott területen, mivel az 1/1975. (II.5.) KPM-BM együttes rendelet részletesen szabályozza, hogy az adott területre ki hajthat be és milyen járművel. A 11. képen a jelzőtábla rongálódott, értelmetlenül került kihelyezésre, nincs kijelölt terület a mozgáskorlátozottak számára. A 13. és 14. képen rongálódott a jelzőtábla, nincs kijelölt parkoló a mozgáskorlátozottak számára, másrészt kapubejáró nem lehet parkoló.
