## Képviselő-testületi előterjesztés

**Makó város helyi jelentőségű védett természeti területeinek védelméről szóló önkormányzati rendelet megalkotása**

II/108-1/2025

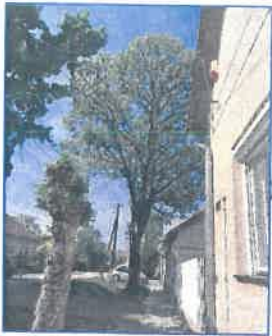
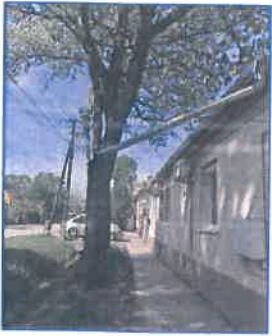
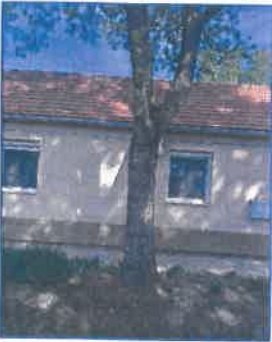
Helység: Makó  
Terület: Makó, védett fák  
Fa kódja: Mikes u. 29. szembe jobb  
Fafaj (latin): Fraxinus angustifolia ssp. Pannonica  
Fafaj (magyar): magyar kőris  
Famagasság: 17 m  
Törzsmagasság: 3,2  
Törzsátmérő: 55  
Törzskerület: 174

| A gyökérzet fejlődése kismértékben gátolt, elfogadható termőhelyen, a gyökérnyak nem sérült. | |
| A gyökérzet ép, a felszínen, a talajfelszínt megemelte. | |
| Ép törzs. | |
| Jelentős lombvesztesség (26-50%) | |
| A korona ép. Az ágrendszerben villás vázág elágazás, száraz ág, ágcsonk található. | |
| Mutatós fa, mely túl közel van az épülethez, túl keskeny a járda és az árok közötti földszál. A száraz ágak levágásával és koronaalakító nyesséssel még sokáig biztonságosan fenntartható | |

| szárazolás, koronaalakító nyesség | |

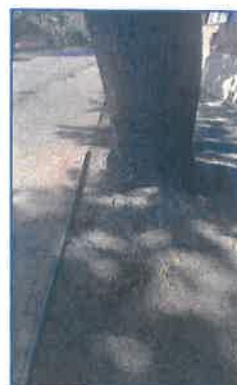
Fájának megfelelő alakú szép fa, viszonylag szűk helyen. Emiatt koronaalakító nyesését gyakran kell végezni.

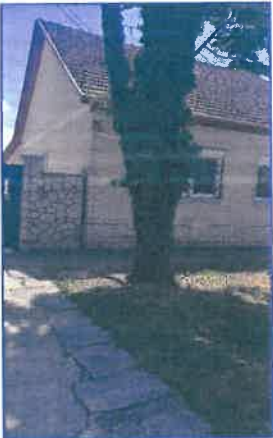
| Szép fa, melynek megfelelő tere van. | |

| A borostyán leszedése. | |

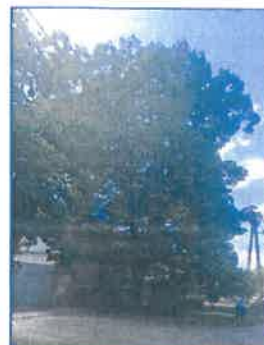
Fajának megfelelő alakú szép fa. Akoronában régi ághely tölcséres korhadása, - e fafaj azt jól elviseli.
