### Makó város helyi jelentőségű védett természeti emlékei

## **HELYI JELENTŐSÉGŰ VÉDETT TERMÉSZETI EMLÉKEK ADATLAPJAI**

Fadiagnosztikai adatlap és kezelési javaslat

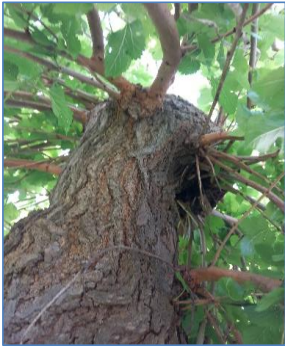
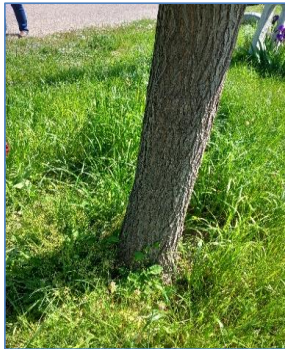
| Kopaszfejre csonkolt erőteljes növekedésű fiatal fa. A gyökfő fölötti seb be fog gyógyulni. Nincs tennivaló a következő években. | |

| Jelenleg nincs tennivaló | |

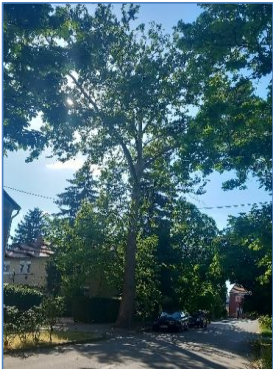
| A gyökérzet és gyökérnyak állapota |
|---|
| Fajának szép képviselője. A külponthasznos ágak zömökebbé tétele szükséges a későbbi koronaágtörések megelőzésére. |

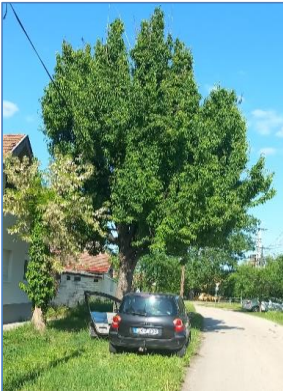
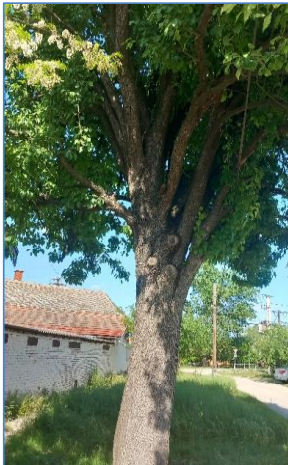
| Fájának jellemző képviselője, szép alakkal vastag törzsszel. | |

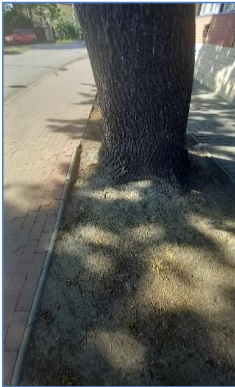
| A gyökérzet és gyökérnyak állapota | |
|---|---|
| Fajának megfelelő alakú szép fa, viszonylag szűk helyen. Emiatt koronaalakító nyesését gyakran kell végezni. | |

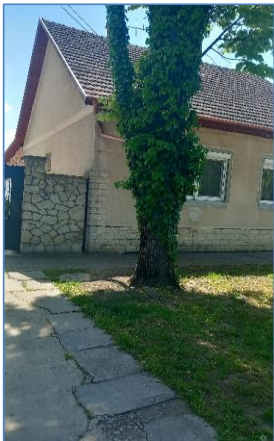
Szép fa, melynek megfelelő tere van.

A borostyán leszedése.

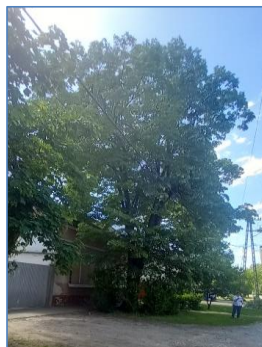
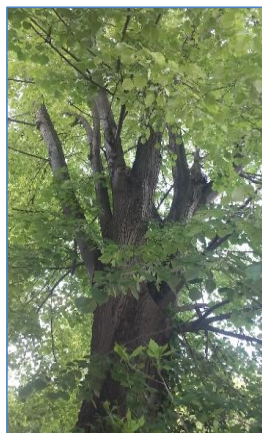
| A gyökérzet és gyökérnyak állapota | |
|---|---|
| Fajának megfelelő alakú szép fa. Akoronában régi ághely tölcséres korhadása, - e fafaj azt jól elviseli. | |

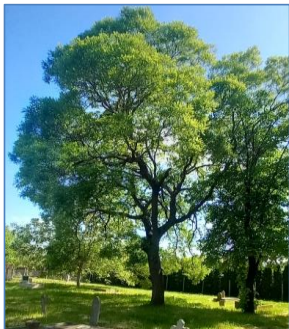
| A temető legnagyobb fája. Elöregedő, sok problémával: száraz ágak, odvas ágak. Mivel a gyökér és a törzs jó és e fafaj igen jól sarjad, veszélytelenítése után még sokáig fenntartható. | |

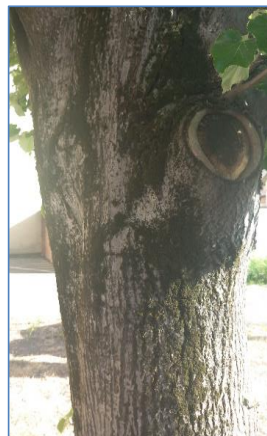
| A gyökérzet és gyökérnyak állapota | |
|---|---|
| Fajra jellemző alakú, szépen mutató fa. | |

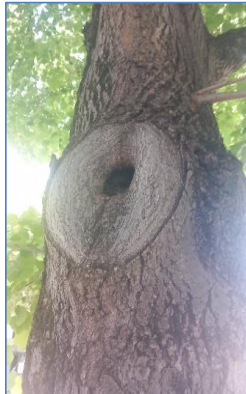
| fajra jellemző alakú jó állapotú fa. A volt koronaalap korhadása helyi jellegű. | |

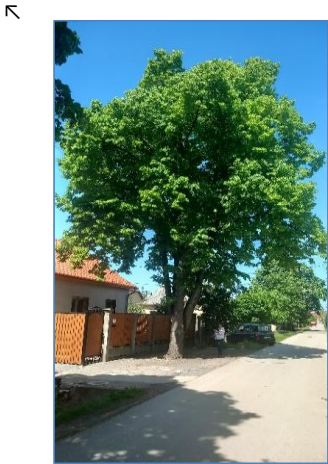
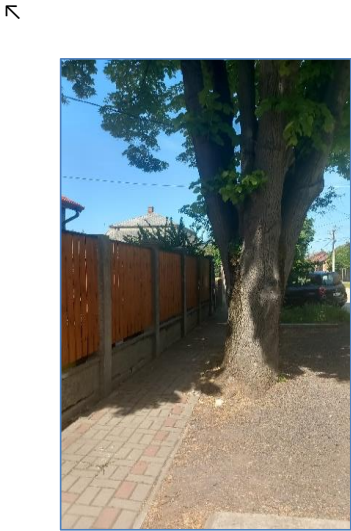
| Fajra jellemző mutatós fa. | |

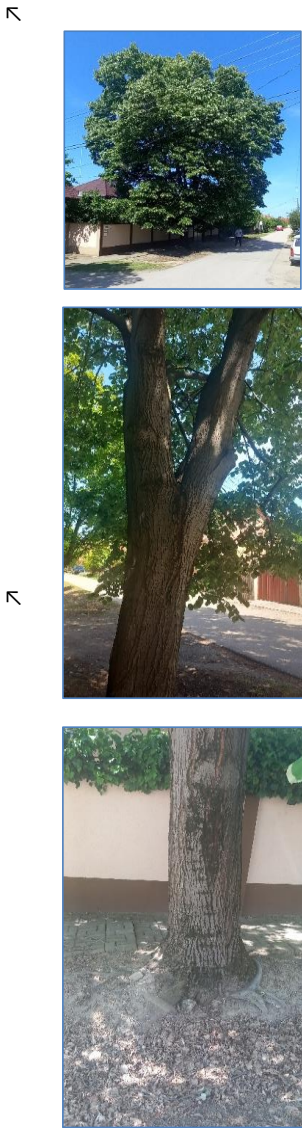
| Fájára jellemző szép fa | |

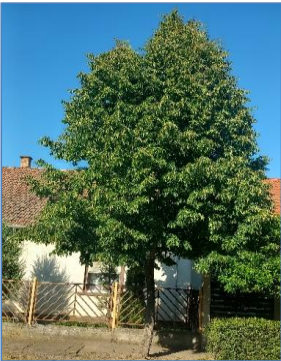
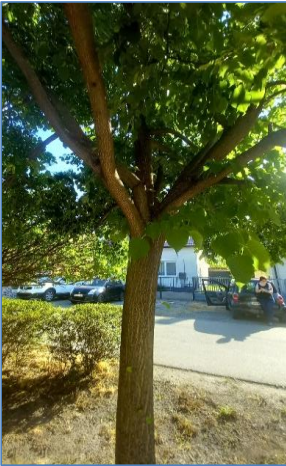
| Fajának fiatal, erőteljes képviselője | |

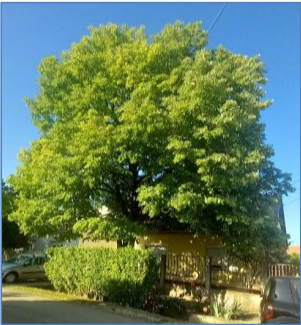
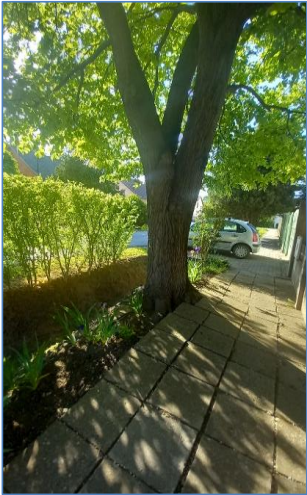
| Erőteljes szép fa. Sajnos a hely szűk számára. | |

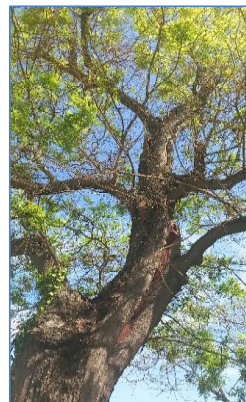
| A gyökérzet és gyökérnyak állapota | |
|---|---|
| A fa ifjítása, odúkezelése a környezetgazdálkodás "fabarát" voltát mutatja e helyen. (reklámozza....) Javasolom továbbra is megtartani. A sarj ágak válogatása megelőzi a száraz karcsú ágak kialakulását. Javasolom gyökérállékonysági vizsgálat elvégzését ("dynaroot" vizsgálat) | |

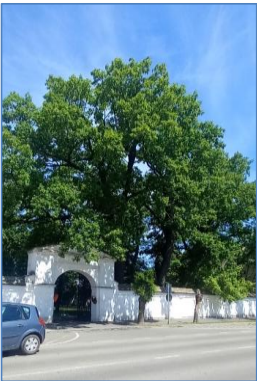
| A gyökérzet és gyökérnyak állapota | |
|---|---|
| A megyeház udvarát díszítő tölgyfák egyike. Az épület hangulatához a fák sokat adnak hozzá, így amíg lehet javasolom fenntartásukat.Előregedése elindult. A száraz gallyak elsősorban az önárnyék miatt alakulnak ki. | |
